鋼鉄道橋における横振れによる影響の検討

東日本旅客鉄道(株) 正会員 ○水島 健太郎 東日本旅客鉄道(株) 志賀 学
 (株)BMC 正会員 小芝 明弘 (株)BMC 正会員 石井 秀和
 (財)鉄道総研 正会員 池田 学

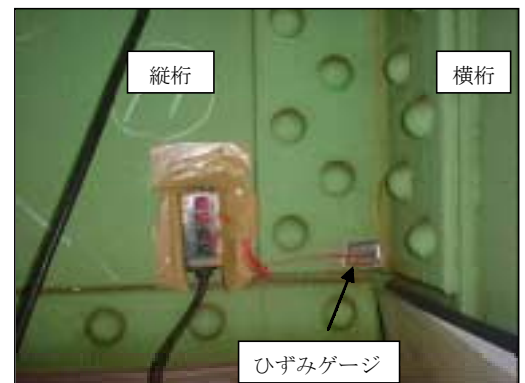
写真-1 ひずみゲージ貼付の一例

応力測定は、桁の横振れによる影響度を把握することを目的として、着目箇所にひずみゲージを貼付し列車通過時の応力挙動を動的に計測した。着目箇所は、横振れが特に影響すると考えられる縦桁と横桁の連結部、横桁と主構の連結部およびラテラルとした。ひずみゲージ貼付の一例を写真-1 に示す。

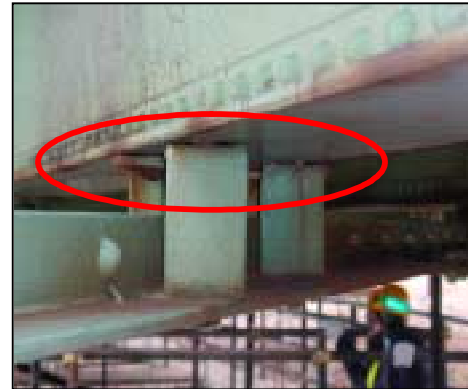
写真-2 縦桁とラテラル連結部リベットの弛み

表-2 に目視検査の結果を示す。横振れの影響によると考えられる変状は、縦桁とラテラルの連結部リベットおよびラテラルガセット取付リベットの弛みであった。縦桁とラテラルの連結部におけるリベットの弛みを写真-2 に示す。その他に、横振れの影響ではなく経年による損傷と思われる損傷として、沓座モルタルの破損、縦桁と横桁の連結部リベットの弛みが1箇所確認された。

目視検査から、変状の程度は軽微であり、桁の横振れが直接的に悪影響を及ぼしている変状は認められなかった。

目視検査により確認された変状に対して、補修または改良を行う必要がある。早期に行うべき対策は、縦桁とラテラルの連結部における吊り構造の改良、破損している沓座モルタルの打替え、弛みが生じている縦桁と横桁の連結部リベットおよびラテラルガセット取付リベットの高力ボルトへの交換である。

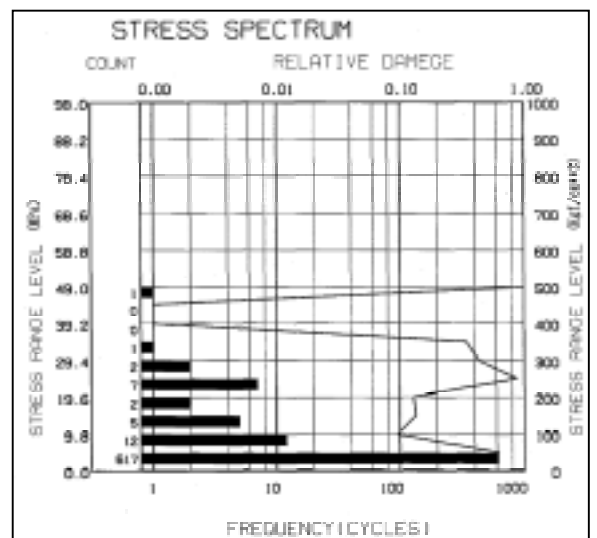
図-3 応力測定波形（図-2）の頻度解析結果

応力波形を用いて、将来的にき裂等の変状が発生する可能性について疲労損傷度により検討した結果、横振れの影響が顕著に見られた主構と端横桁の連結部で1列車当りの疲労損傷度は 0.018×10^{-6} 、横振れの影響がみられ、最も列車走行時の応力度が大きかった縦桁と横桁の連結部においては、1列車当りの疲労損傷度は 0.082×10^{-6} となった。縦桁と横桁の連結部における応力測定波形の頻度解析結果を図-3 に示す。

疲労が及ぼす桁本体への影響については、実測応力から疲労損傷度を算定した結果、最も疲労損傷度が大きかった縦桁と横桁の連結部において継手の 200 万回強度に達する許容列車本数は 1,216 万本となった。これは、1日の列車本数を 160 本とした場合でも疲労き裂が発生するのは架設から約 200 年以上となる値であり、疲労が問題になることはないと考えられる。
