斜面災害類似箇所抽出手法に関する一提案

四国旅客鉄道株式会社 正会員 高木 政彦

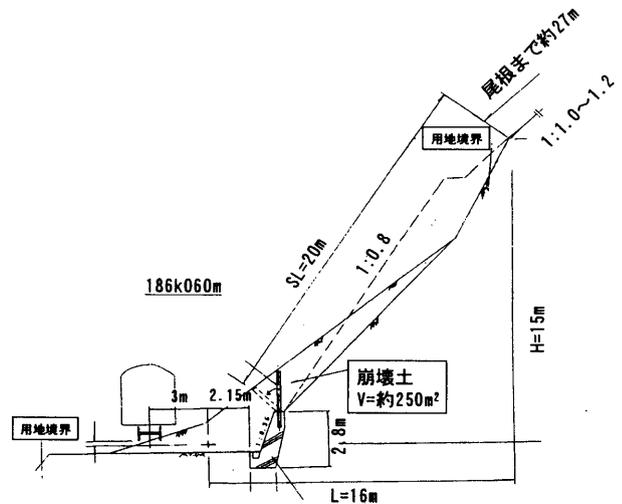
図1 災害箇所断面図

前述した崩壊箇所の断面図を図1に示す。

崩壊した日時の降雨量は、連続雨量3～4mmと少なく、崩壊した箇所にも湧水等は見られなかった。そのため、崩壊が降雨の影響で起こったものではないと考えられ、崩壊原因を究明するために詳細な調査を行った。

- ・崩壊斜面は、砂岩と泥岩の細互層で構成された受盤構造で、風化が進行し斜面方向の節理面に開口が見られた。
- ・崩壊斜面付近は表層土が不規則な厚さで分布しているため、立木の成長に差が見られる。また、一部倒木も見られ、これより根が起こされ表層土の不安定化を助長している。

以上のことから、崩壊原因はこれらの斜面の風化と倒木による表層土の不安定化であると推定された。このような崩壊は、落石と同様に特に雨などの誘因がなくても発生し、小規模な岩盤崩壊とすることができる。

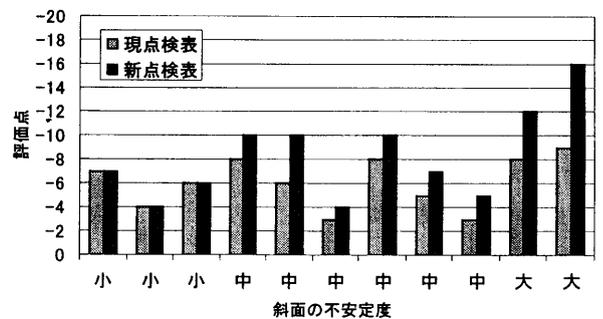
図2 斜面の不安定度と評価点

現地調査の結果より、現点検表及び新点検表から得られた評価点をY軸とした、積み上げ点数グラフを図2に示す。この図から次のことがいえる。

- ・ 斜面の不安定度が中以上と判断した場合に新点検表に評価点が加算される結果となった。
- ・ 評価点は、斜面の不安定度を中と判断した箇所が斜面の不安定度を小と判断した箇所よりも安全側となる場合がある。そのため、評価点のみでの斜面評価は難しい場合がある。

以上のことから、斜面が非常に不安定な災害類似箇所に関して言えば、新点検表で抽出できると判断した。
