## 画像処理技術を活用した線路環境変化の抽出

JR 東日本 正会員 小泉 正人

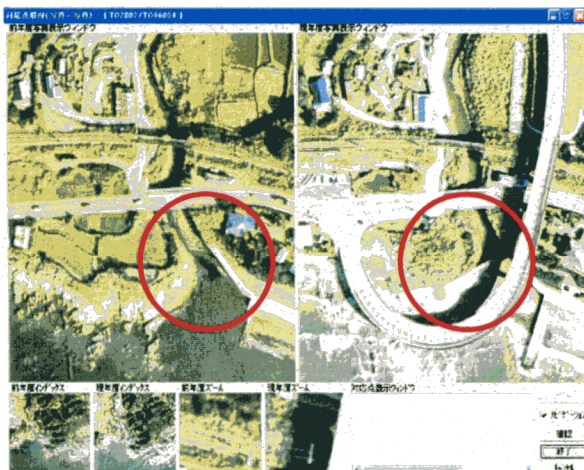
写真-2 変化箇所写真

写真-2 では、過去の写真では無かった道路が、H8年度の写真で新設されたことがわかる。従来の検査は、大きなサイズの空中写真を見ながら目視により確認していたが、このシステムでは自動的に過去・現在の変化を捉えることができる。今回紹介したものは一例であるが、他の箇所についても、短時間で変化箇所を把握でき、さらに事例を積み重ねることにより、有効な手法となる方向性をつかむことができた。
