# きしみ割れキズの形状に関する一考察

JR 東日本 正会員 小野寺孝行

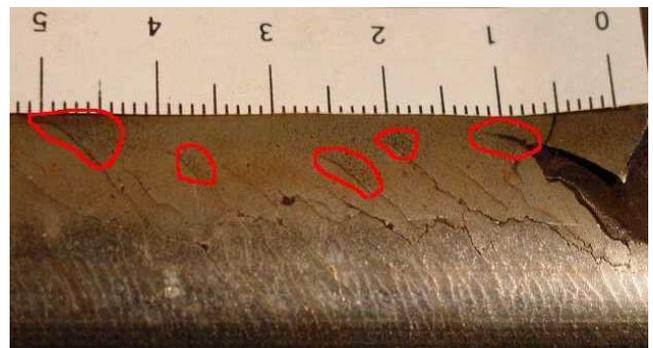
また、表面のキズからシブ（サビのようなもの）が浮き上がっているキズ（写真1で赤線で囲った部分）は、進展度合が大きかった。

写真1：きしみ割れの外観

今回の調査により、ゲージコーナー部だけにとどまっているキシミ割れキズ（当社の判定基準ではI期）は、重なり合いながら剥離などが生じるだけであるが、何らかの理由により、ゲージコーナーよりもレール内部に進展したキシミ割れキズは、このキズの先端が起点となり水平裂が進展する場合もある。この場合には、キズの表面には写真1に示すようなシブ（サビのようなもの）が浮き上がる。

今回の調査結果から、キシミ割れキズの管理は、現行の長さの管理に加えて、キズの表面にシブ（サビのようなもの）が浮き出ている場合や超音波探傷検査により頭部水平裂が観測される場合には、頭部水平裂としてのキズの管理を実施する必要がある。

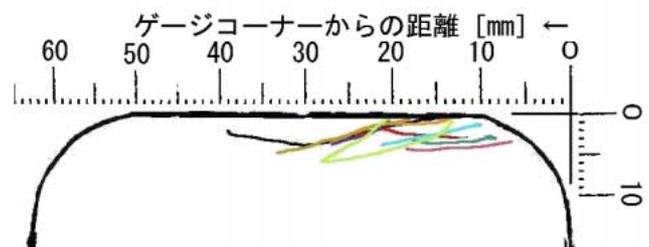
破断面に現れたきしみ割れキズの断面写真をデジタルカメラで撮影し、クラック面をトレースしたところ図1に示す結果となった。レール磨耗による影響などにより詳細な数値は把握できないが、すべてのキズが、内部への進展するほど緩やかな傾斜となっていた。このうちの1つの供試体（図1では黒線で表示）では、ゲージコーナーから約40mmの位置までキズが進展し、キズの方向も約30mm地点からは、レール表面に向かっていった。

図1：キシミ割れキズの長さ（mm）と深さ（mm）

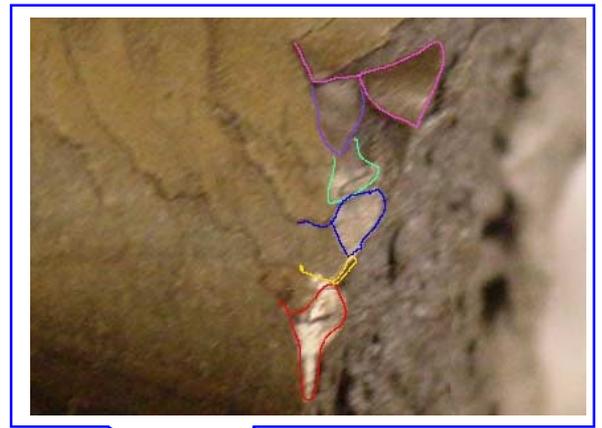
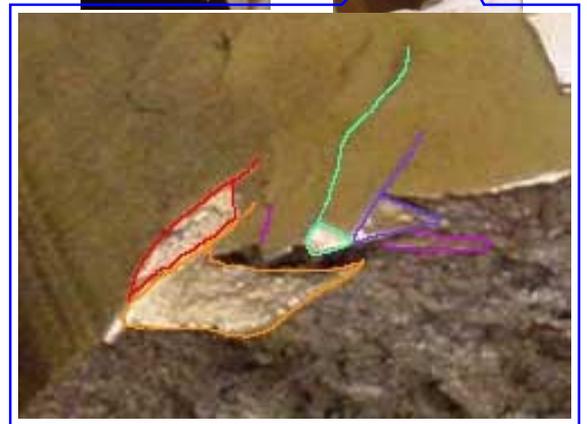
写真2は、複数のクラック面が競い合うように重なりあって発生している。（写真では、それぞれのクラック面を、赤、青、緑、黄色等で囲んで示している。）クラックの進展速度は不明であるが、内部に切り込んでいる面ほどシャープな面を有している。

写真2：クラック面の重なり

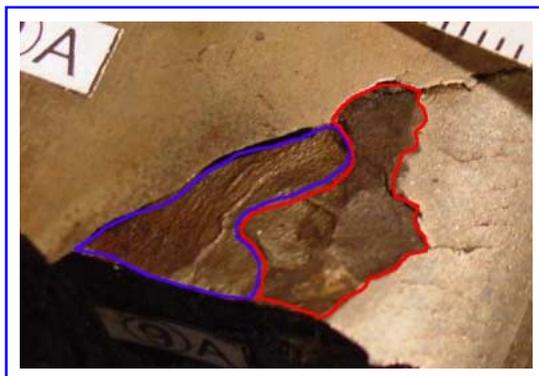
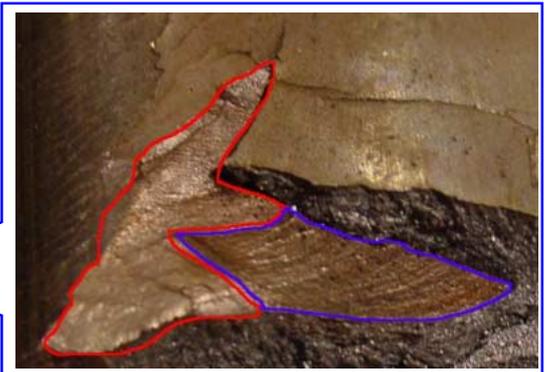
写真3は、さらにクラックが進展したものである。ゲージコーナー付近（写真では赤で囲んである部分）では、いくつものクラック面がつながっていることを示しているが、その先（写真では青で囲んである部分）には、傷の進展を示す波紋が鮮明に現れている。

写真3：クラック面の進展状況
