塩害区間におけるレール管理について

東日本旅客鉄道株式会社 正会員 古川 靖

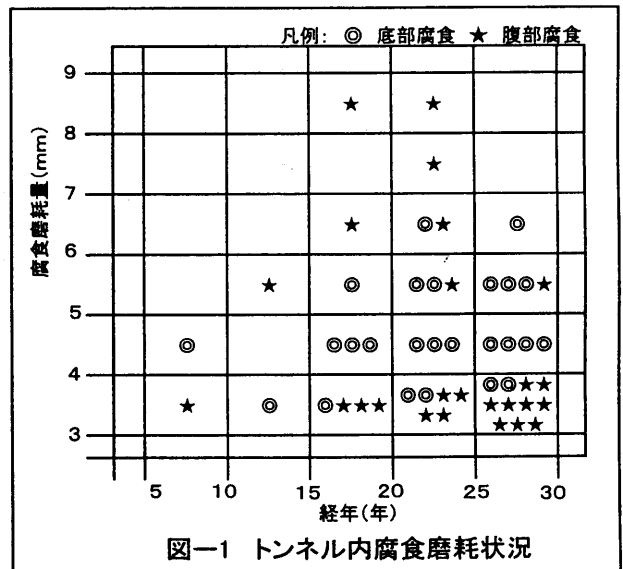
羽越線村上～羽前水沢間の 7 7 箇所のトンネルを対象に腐食磨耗状態について調査した結果、3 3 % にあたる 2 5 箇所のトンネルで 3 mm 以上の腐食磨耗が見られた。（図一）主な傾向は次のとおりである。

- (1) 海岸より 2 0 0 m 以内のトンネルではトンネル長、単線・複線形状に関らず腐食磨耗がトンネル内全体に発生している。
- (2) 延長 4 0 0 m 以下の比較的短いトンネルの 7 8 % に 5 mm 以上の腐食磨耗が発生している。
- (3) 経年 1 5 年以上のレールの 9 0 % に腐食磨耗が発生しており、単線形の短い（1 9 0 m）トンネルでは経年 7 年程度のレールにも 4 mm 以上の腐食磨耗が見られる。
- (4) 底部の腐食磨耗量は経年にほぼ比例しているが、腹部の 3 2 % に当たる 5 mm 以上の腐食磨耗が単線形トンネルで発生している。
- (5) トンネル内漏水箇所の腐食磨耗は他箇所と比べて特に急進していることはなかった。

図一 トンネル内腐食磨耗状況

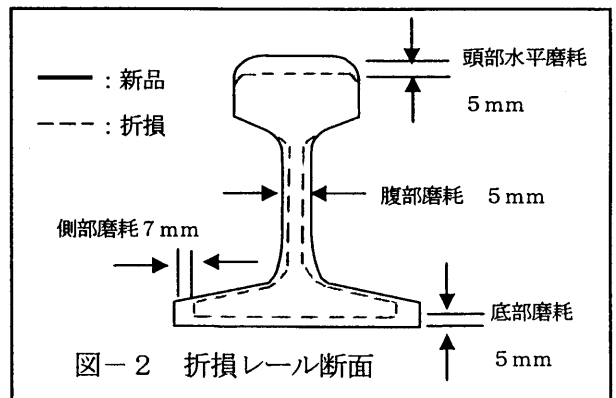
- (1) 平成 14 年 9 月に折損したレールは、経年 2 3 年、累積通過トン数 3 億 4 千万トンで 5 0 N レールの通トンによる交換基準を超えていたが、明かり区間のレールに較べて腐食磨耗によるレール断面形状の著しい減少が特長として見られた。（図二）折損の原因は、レール底部の腐食孔が応力集中源となり疲労亀裂が急進して破端したものと推定された。

図二 折損レール断面

以上の結果から、今後の腐食磨耗に対するレール交換基準は「底部の腐食磨耗量5mm」が妥当と考える。

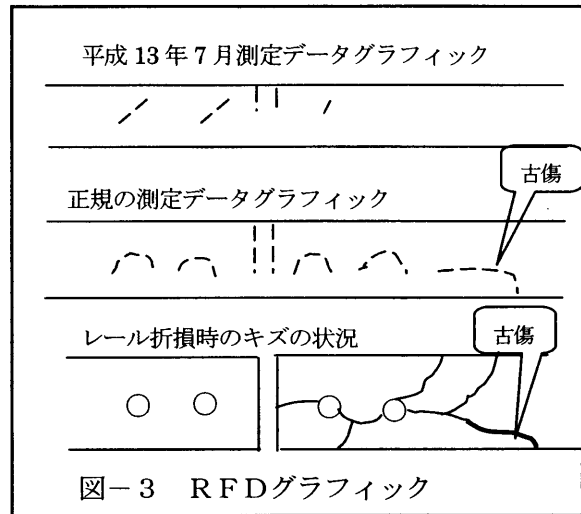
(3) RFDによるレール検査では、過去9件のレール折損で6件が「キズなし」または「測定不能」と判定されたが、測定後6ヶ月から1年の間でレール折損した。同様に「キズなし」と判定された平成14年9月のレール折損箇所の測定データについてキズ判定用のグラフィックを分析した結果、継目穴部や既に発生していたと思われる古いキズが正規に出力されていなかった。(図-3) 原因は、レール面上の荒れや軌道状態により速度15km/hの測定ではグラフィック状態が悪く破端した継目部のボルト穴や古いキズが出力しなかったためであった。

RFDによるレール検査の場合、グラフィックの出力が悪く判定できない測定不能（システムエラー）が発生する。原因は、レール頭面の形状（レール凹凸、錆、粗さの程度）で超音波入射にバラツキが発生することと、測定速度が速い場合に定尺区間にバッテリー、継目落ちがあると探傷精度が低下することである。この対策として3級線と4級線でレール検査精度を調べた結果、区間別に適正と思われる測定速度が確認できた。(表-1)
