繋ぎマクラギ分離による保守方法について

○JR東日本 正会員 田 淵 広 嗣
JR東日本 正会員 佐 々 博 明

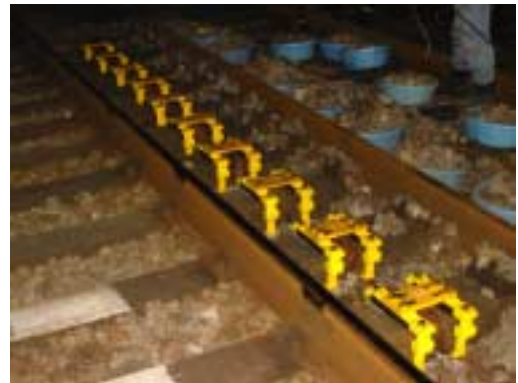
写真-1 開発金具

繋ぎマクラギ分離後の問題点として一時的に道床横抵抗力の低下が考えられる。そこで、これらを補うために新たに金具を作成することとした(写真-1)。求められる性能としては①切断後のマクラギ箇所です定の道床横抵抗力が確保できていること②マクラギ繋ぎ部の

段差に対応できること③車両通過時の応力に耐えられる耐久性を有すること④繋ぎマクラギのあおりを押さえることができること、の4点を満たすことを条件とした。保守基地において試験を実施した結果、上記の性能を有することが確認されたため本線においても試験を実施することとした。

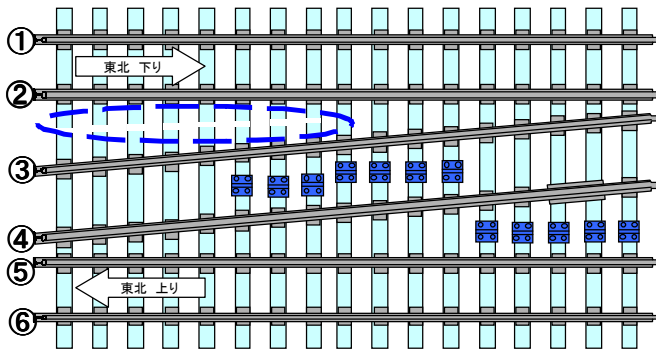
図-1 マクラギ分離位置

軌道変位の進みは施工直後(50 万トン後)では, 分離箇所に近い②③④のレール(図-1)が落ちたため, 1mm 程度軌道変位は進行したが, その後の軌道変位は落ち着いており良好な状態である(図-3). この結果よりクロッシング付近の軌道変位が改善されなかった原因として, 繋ぎマクラギが①~⑥までのレール下でバラストが均等に満たされておらず, 支持されていないことが原因であると考えられる.

高速区間の分岐器 C(12#分岐, 2200 万[通トン/年], 区間最高速度 245km/h)において, 繋ぎマクラギ8本切断し(図-1), 切断後は金具なしの状態での軌道状態の推移を追った. 分離施工当日は, 軌道整備を実施せずに分離作業のみとした.

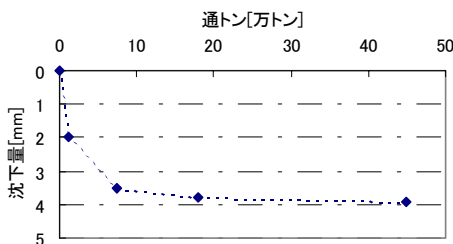
図-2 分離箇所の沈下量

切断直後, 道床横抵抗力は所定の値を確保しており(表-1), 切断箇所の沈下量も 20 万通トン程度で落ち着いた(図-2). 列車動揺も左右動揺, 上下動揺とも切断前後で変わらず, 4ヶ月経った(720万通トン)現在も目標値を超過していない.
