## トングレー交換周期延伸に関する一考察

西日本旅客鉄道株式会社 ○正会員 松井精一

西日本旅客鉄道株式会社 正会員 鈴木常夫

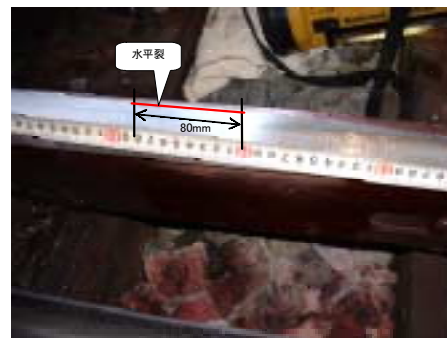
図-2 フロー進みとフロー削正実績

P55 は、図-1に示すように下り線駅中心から終点方に敷設されており、列車が駅下りホームから対向で分岐器に進入する側にある。形式は T60 片18-501B である。平成13年4月から平成14年8月までのP55曲トングレーのフロー進みとフロー削正の実績を図-2に示す。フローの進みが速く、ほぼ2ヶ月周期でフロー削正を行っている。このように短い周期でフロー削正しているにもかかわらず、平成14年4月18日には、図-3のようにトングレー先端から300～380mmの範囲で水平裂が発生し、急遽フロー削正を行った。

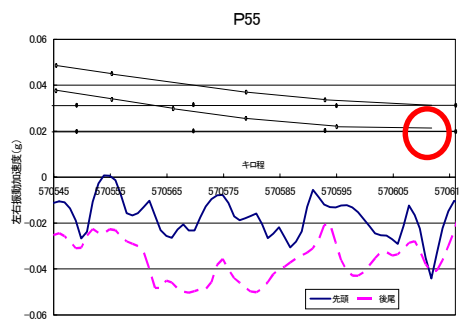
図-5 先頭部と後尾部の左右動揺 (P55)

測定列車は、P55の分岐側を走行し、かつ速度発電機から列車速度情報が入手できる300系F編成を選んだ。列車の左右振動加速度は、先頭車両と最後尾車両で異なることが予想されるため、両方の位置で測定を行った。先頭車と後尾車における左右振動加速度を図-8に示す。先頭車でトンゲル先端部にトンゲルを磨耗させる方向に比較的大きな左右振動が発生していることがわかる。

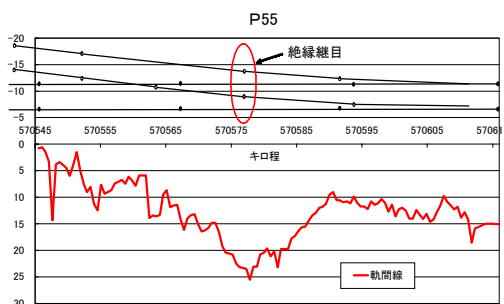
図-7 軌間線狂い

次に分岐器内軌道狂いは、曲トンゲルの狂い量の指標として、図に示すように曲リードレールと直基本レールとの間隔を示す「軌間線寸法」をマクラギ1本ごとに計測し、設計図面上の軌間線寸法と計測された軌間線寸法との差を求めた。ここで注意すべき点として、軌間線寸法は直基本レールが通り狂いがない状態での値なので、実際の曲リードレールの狂いは計測された間線寸法に直基本レールの通り狂いを加える必要がある。そこで、レーザー測量により直基本レールの通り狂いを算出した。レーザーの据付け位置は分岐器両端より40m 弦通り狂いが最初に基準線と交わる位置とし、測定レールは直基本レールとした。計測された軌間線と設計上の軌間線との差を求め、それにレーザーによる直基本レールの狂い量を加えたものを図-8に示す。図-8が曲基本レールの形状を表している。曲リードレールがマクラギNO72付近の絶縁継目で折れていることや、トンゲル先端部での狂いが見られることがわかる。特にこのトンゲル先端部での狂いが磨耗に関係していると思われる。

P55の曲トンゲル及び直基本レールの交換が、平成15年7月に予定されているので、これまでに直基本レールの通り狂い除去を行うこととする。方法はレーザー測量とする。その後、基本トンゲル交換を行う。この工法により分岐側のみならず本線の整備も可能となる。また施工の効果を見るため、施工前後のフローの推移や列車動揺の測定を行う予定である。

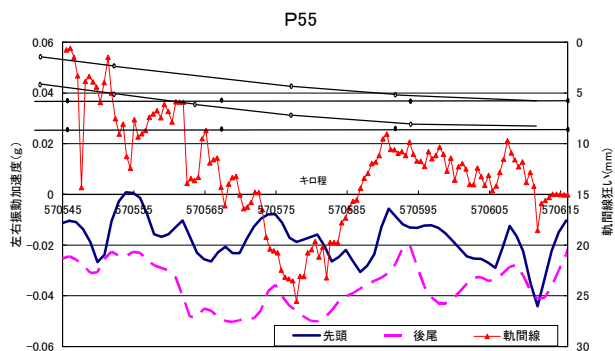
図-8 左右振動加速度と軌間線狂いとの関係

図-7で示した軌間線狂いと図-5で示した先頭部・後尾部の左右振動加速度との関係を図-8に示す。問題となる曲トンゲル先端部で、軌間線狂いと先頭部・後尾部の左右振動加速度との波形のピークがほぼ一致している。このことから、曲トンゲル先端の磨耗を抑制させるためには、軌間線狂いの除去が有効であると考えられる。また、マクラギ NO72 付近の絶縁継目で軌間線狂いが顕著に現れているが、車両の動揺を和らげ、滑らかに走行させるためにはこの軌間狂いも除去する必要がある。
