## 接着絶縁レールの絶縁抵抗低下と対策に関する一考察

○ J R北海道 正会員 宮崎亮勲  
 鉄道総合技術研究所 若月 修  
 鉄道総合技術研究所 正会員 片岡宏夫  
 鉄道総合技術研究所 正会員 五十嵐好宏

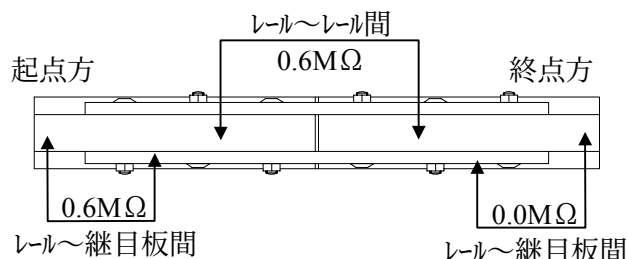
図1 I Jの絶縁抵抗測定結果

軌道短絡を起こしたI Jの履歴を表2に示す。上記のI Jを試験片として絶縁抵抗値を測定した結果を図1に示す。この結果より、試験片の絶縁抵抗値は、レール～レール間は $0.6\text{M}\Omega$ であったが、終点方のレール～継目板間は $0.0\text{M}\Omega$ であった。絶縁抵抗値は低周波軌道回路では $100\Omega$ 以上確保されていれば十分であり、軌道短絡を発生させるようなことはないが、レール～継目板間の抵抗値が $0.0\text{M}\Omega$ で、実際に軌道短絡を発生していることからこれを原因の1つとしてI Jが橋絡状態になったものと考えられた。そこで、試験片を図2のように3ブロックに切断し、レール～継目板間の絶縁抵抗値を測定した。その測定結果を表3に示す。

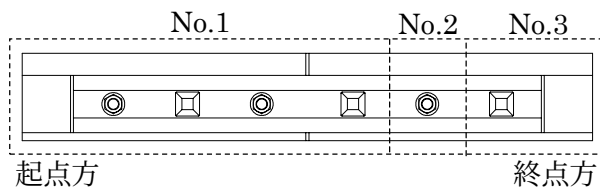
図2 I Jの切断位置とブロック No.

測定の結果、ブロック No.2 の絶縁抵抗値が  $0.0\text{M}\Omega$  で、それ以外のブロックの絶縁抵抗値が上昇したので、ブロック No.2 を解体し詳細な調査を行った。その結果、ボルト穴内部およびチューブ内に大量の黑色物質が堆積していた。ボルト穴内部の状況を図3に示す。X線回折による分析の結果、黑色物質はマグネタイト（酸化鉄： $\text{Fe}_3\text{O}_4$ ）であることが確認された。ブロック No.2 の上半部分を切断し、このマグネタイトを完全に除去した後に絶縁抵抗値を測定した結果、レール～継目板間の絶縁抵抗値は  $1,600\text{M}\Omega$  まで上昇した。

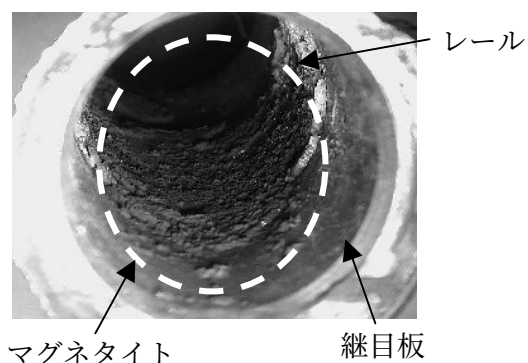
図3 ボルト穴内部酸化鉄の堆積状況

以上の結果より、試験片の絶縁抵抗値の低下の原因は、ボルト穴内部に発生した酸化鉄（マグネタイト）を原因として、その他の何らかの要因が複合的に作用して、一時的に導通状態となり短絡が発生したものと推定された。

ボルト穴内部の酸化鉄を除去するためには、ボルトとチューブを交換し、グラインダー等で酸化鉄を除去する必要がある。I J のボルトの交換については、新幹線において折損ボルトの交換実績があることから、1本ずつ交換すれば剥離や開口の可能性は極めて低く、性能上の問題はないと判断した。

実際にボルトおよびチューブを外したところ、ボルト穴内部とチューブ内に酸化鉄が堆積していた。酸化鉄をグラインダーで除去し、ボルトおよびチューブを交換した結果、レール～継目板間の電位差が  $2.4\text{V}$  から  $0.0\text{V}$  に下がり、絶縁抵抗値が  $0.003\text{M}\Omega$  から  $0.07\text{M}\Omega$  に回復したことが確認できた。交換したボルトを図5に示す。

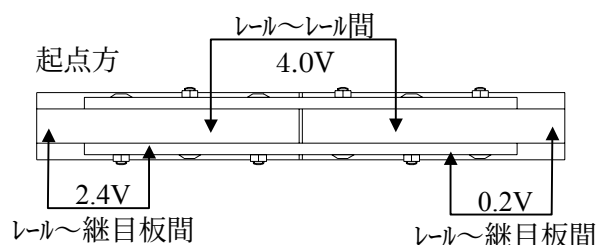
図4 I J の電位差の測定結果

上記 I J の絶縁抵抗低下の原因が推定された後、レール絶縁部の絶縁劣化を判定するための手法<sup>2)</sup>により一部の I J の各部位間の電位差を調査したところ、絶縁抵抗低下の疑いがある I J が発見された。絶縁抵抗の低下した I J の履歴を表4に、また電位差の測定結果を図4に示す。外観上絶縁抵抗が低下するような原因が無かったことから、絶縁抵抗低下の原因はボルト穴内部に発生した酸化鉄に原因の可能性があると考え、敷設状態で酸化鉄の除去を検討した。
