ロングレール更换後に発生する動揺に関する研究

西日本旅客鉄道（株） 正会員 住吉賢治
西日本旅客鉄道（株） 越野佳孝

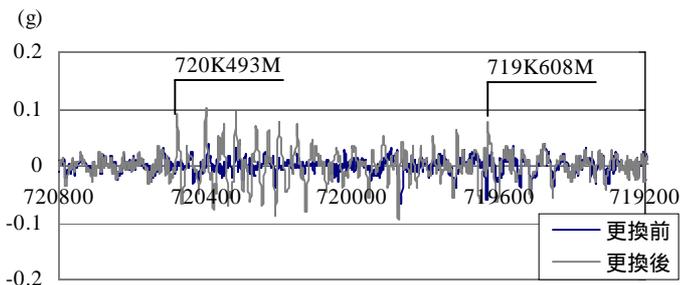
図 1 ロングレール更换前後における左右動比較 その 1

いずれの箇所も、車両が旧レールから新レールに移る時に著大な左右動が発生し、その後更换箇所全体に渡り更换前には発生していなかった著大な動揺が所々で発生し、新レールから旧レールに移ると動揺が収まっている（更换前後の動揺波形が非常に似ている）ことがわかる。そこで、ロングレール更换前後における 40m 弦通り狂い、パワースペクトル（以下、PSD）、コヒーレンスを比較した（図 3～9）。ただし、図 3～6 は図 1 の箇所について、図 7～9 は図 2 の箇所について比較したものである。

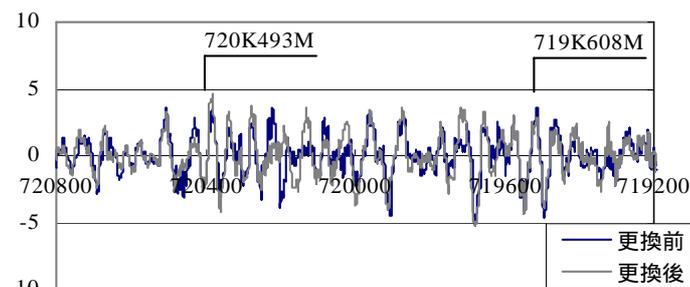
図 3 40m 弦通り狂い比較 その 1

これらの比較結果から、40m 弦通り狂いは更换前後で変化していないにも関わらず（図 3、7）左右動の PSD は、図 1 の箇所においては更换前と比較して更换後に空間周波数 0.02～0.07Hz（波長 14～50m）で卓越している（図 4）。そこで、左右動と通りのコヒーレンスを更换前後で比較すると、図 1 の箇所においては更换前には空間周波数 0.012～0.018 Hz（波長 56～83m）

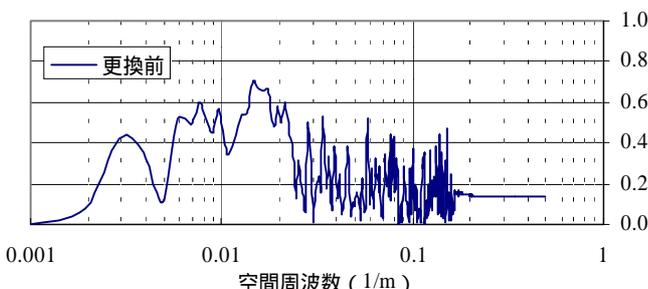
図 5 コヒーレンス(通り)更换前

で卓越しているのに対して（図5）、更換後は卓越している空間周波数に大きくばらつきが出ている（図6）。また、図2の箇所においては、空間周波数 0.006 ~ 0.02 Hz（波長 50 ~ 167m）で、更換前と比較して更換後は影響しなくなっている（図9）。以上の分析結果から、ロングレール更換後は、従来の左右動の発生原因である 40 ~ 80m 弦通り狂いと違った要因により特有の左右動が発生しているといえる。

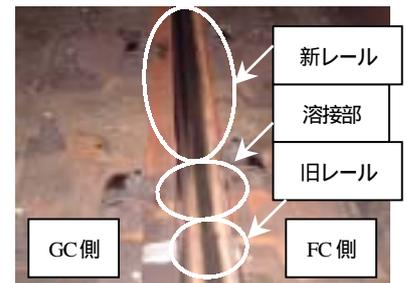
写真1 EA溶接部

そこで、左右動発生要因の一つと考えられるレールと車輪との接触に着目し、現場調査の結果、溶接部を挟んでレールと車輪の接触位置が変化していることがわかった（写真1）。旧レールでは、頭頂面においてレールと車輪とが1点接触しているが、溶接部で車輪が振られ、新レールではレールと車輪とが頭頂面から 13R にかけて接触していることがレールの照り面の状態からわかる。また、この照り面は、更換箇所全体に渡り続いている。このことから、ロングレール更換箇所では横動遊間が小さくなるため、フランジが軌道狂いに敏感に反応し、特有の左右動が発生していると考えられる。

ロングレール更換後に溶接部を挟んでレールの照り面に変化が起きるのは、溶接部に何らかの原因があるからと考えた。そこで、1m ストレッチによる凹凸検査は全く問題ないレベルであったことから、EA 溶接部においてレールが微妙にねじれて溶接されていることが原因と考えた。そこで、EA 溶接時にどの程度、レールのねじれが発生しているか調査を行った。

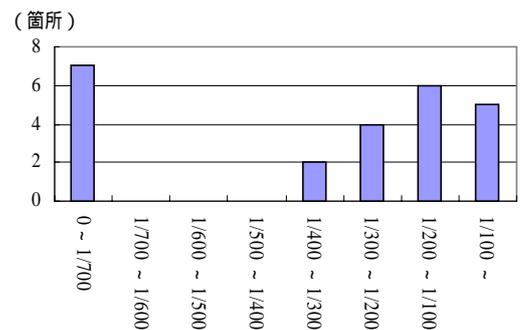
図11 溶接部のねじれ

ロングレール更換時のEA 溶接部におけるレールのねじれを計24箇所調査した。その結果、半数以上はレールがねじれて溶接されていることがわかった（図11）。また、図1,2のEA 溶接は、4箇所全てねじれがあることを確認した。
