既設橋りょうを活用したこ道橋拡幅計画に関する取組み

JR 東日本 東北工事事務所 正会員 内藤 俊介
 JR 東日本 東北工事事務所 正会員 ○高木 芳光
 JR 東日本 東北工事事務所 佐山 悟

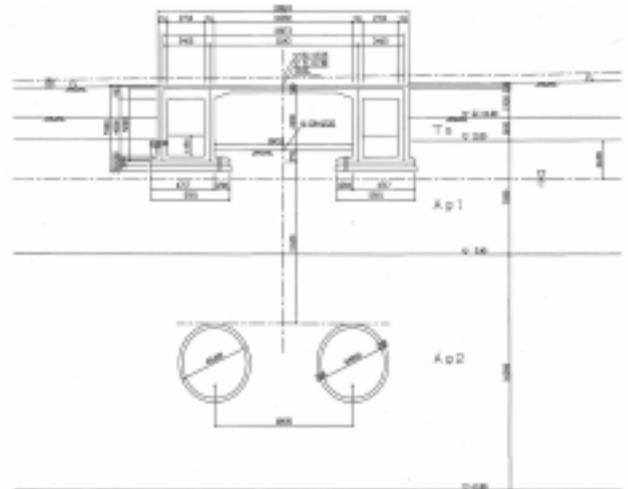
図-1 既設 Bv と地下鉄シールドの位置関係

既設 Bv と地下鉄シールドの位置関係を図-1 に示す。シールドは泥土圧式、外径 5.4m で既設 Bv 車道舗装面下約 11.8m を通過する予定である。車道建築限界は、現状幅員 6.9m を 8.0m、現状空頭 4.0m を 4.7m に拡大する。歩行者自転車道は幅員 5.5m(歩 2.5m+転 3.0m)が必要である。既設 Bv の概要を表-1 に示す。

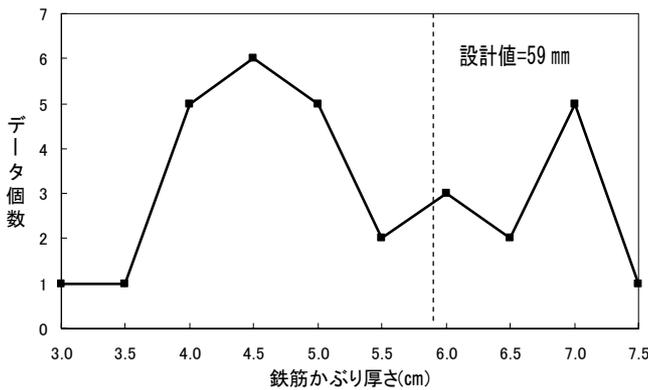
図-4 鉄筋かぶり厚さ測定結果

図-4 に鉄筋かぶり深さの測定結果を示す。測定データにおいては、60% が設計最小かぶりを満足する。今後の継続

使用を鑑みて、シールドが通過する前に補修が必要と判断した。

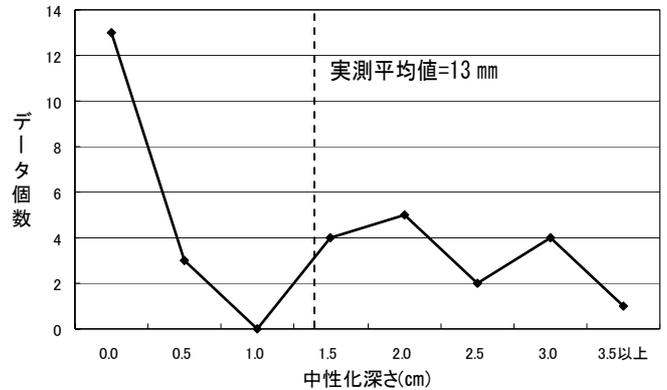
図-3 中性化深さ測定結果

中性化深さのばらつきを図-3 に示す。岸谷式中性化速度式 $Y=7.2 \times K \times K$ [Y:経過年数(年) K:中性化深さ(cm)] に経過年数 $Y=43$ を代入し $K=2.4$ cm を得るが、実測平均では 1.3 cm であることから劣化度は軽度である。

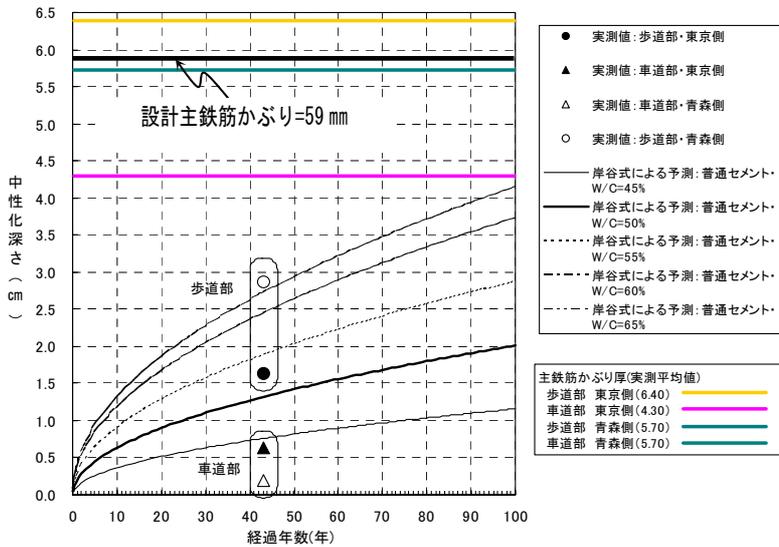
図-5 岸谷式による鉄筋腐食予想

図-5に岸谷式による今後の鉄筋腐食予測について示す。主鉄筋かぶりが30mmと最も浅かった測定箇所においても、現況で適切な対策工を施すことで鉄筋腐食は起こらないと判断できる。

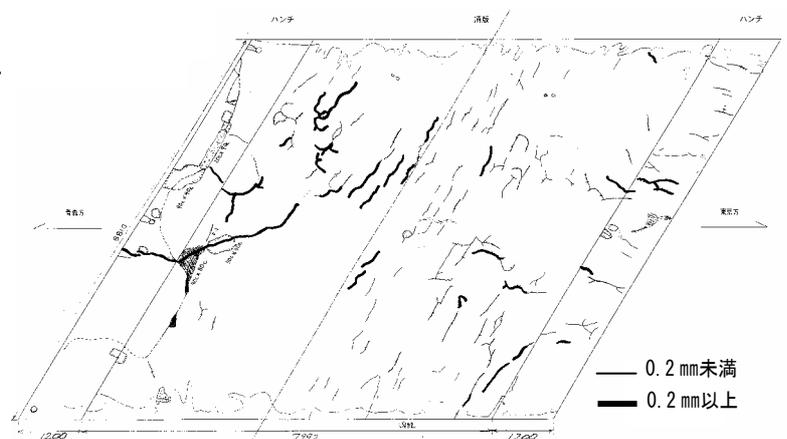
図-6 目視検査展開図(一部)

図-6に目視検査結果の一部を示す。構造物に影響がないと考えられる幅 0.1~0.2 mmのひび割れがある。

これらの検討を踏まえ、既設 Bv 利用においても中性化対策工が必須ではあるが、経済性、新設の場合における既設 Bv の取壊し工が非常に難しいこと等から、最終的な判断として、今回の事業においては取替え新設とはせずに、既設 Bv を補修・補強した上で継続使用することとした。
