## 上路トラス橋側径間端部の変状と対策

南海電気鉄道(株) 正会員 ○小出 泰弘 大仲 正一  
 (株)シーエス・インスペクター 正会員 山部 茂 宮阪 昌仁  
 京橋工業(株) 正会員 並木 宏徳

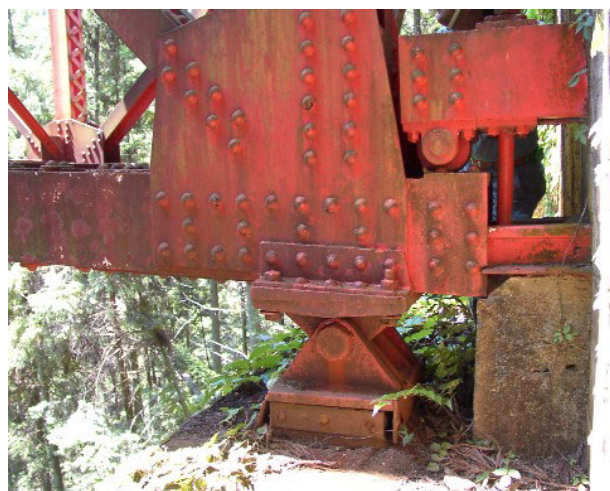
写真-1 側径間端部支承部補修前の状況

当該橋梁において、支承部が列車荷重によって沈下するため、上下動揺が発生していた。そこで詳細な目視検査を実施した結果、起点側に以下の変状が認められた。

- a) ローラー支承ピン部の摩耗（錆汁にて確認）
- b) ピン孔摩耗に伴う端部の上下動
- c) ローラー支承の可動不良
- d) 端部ブラケットが橋台前面に接突
- e) 橋台下部にあるレール・コンクリートに主構が支障

補修工法の検討のため、各部材の公称応力、部材交差部の局部応力、ローラー支承の沈下量、橋梁中央部のたわみについて定量的な測定を実施した。その結果、疲労損傷を考慮しなければならない大きさの応力は見られず、たわみについても異常なかったため補強の必要性はないと考えた。したがって列車の上下動を抑え乗り心地を向上させるため、支承部ピン孔摩耗に伴う上下動を抑えるライナープレートの挿入とローラーシューの清掃を実施した。さらに、支障している箇所についてははつり取って橋梁が自由に動くようにした。

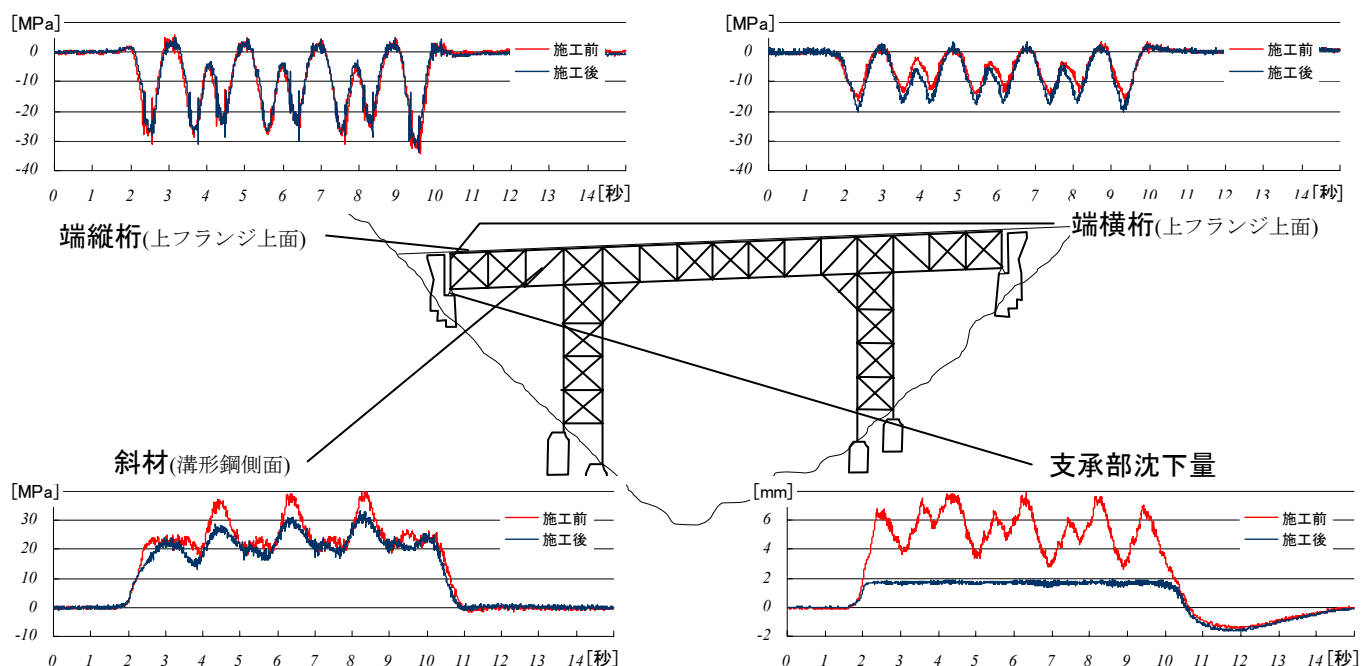
図-2 詳細検査結果の一部

補修効果を確認するために、補修後に再度公称応力・支承部の沈下量の測定を実施した。その結果、図-2に示すように支承部の沈下はライナー挿入時に見込んでいた沈下量(2mm)となり、補修の成果を確認できた。

また、図-2、表-1に示すように軌道から荷重を直接受ける床組材にはほとんど応力の変化が見られなかった。しかし、主構に関しては、支承が沈下するため垂直材には変化が見られなかったものの、斜材および上弦材については応力が軽減した。特に上弦材については、補修前は設計荷重での計算値より大きい応力が観測されたものの、補修後は設計値以下に減ずることができた。

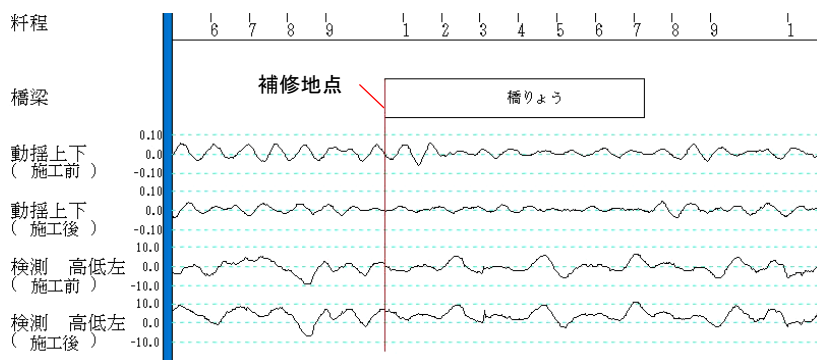
図-3 補修前後の軌道状態

さらに、図-3に示すように施工前後で列車動揺が小さくなっており、当初の目的である列車動揺の軽減が補修によって達成できた。
