## マヤチャートを利用した橋梁等構造物変状の抽出

JR 西日本 正会員 ○丸山 直樹・正会員 中山 太士  
JR 西日本 岡 義晃 小寺 信行

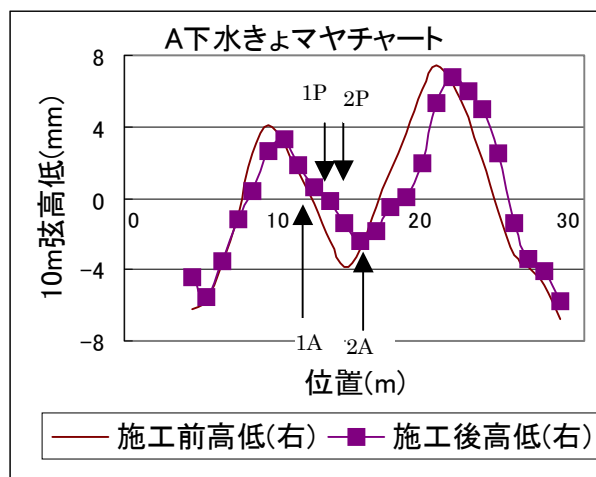
図-1 A下水きよの高低チャート

図-1 は、「変状あり」と分類された A 下水きよの高低狂いのチャートである。この下水きよでは 2P が終点方にずれたために列車通過時に動的挙動が見られた。その後、H 鋼により 2P を仮受する修繕がされたが、その前後で高低狂いがよくなったかどうかを図-1 をもとに検討した。しかし、このチャートを見る限りは修繕前後で高低狂いが良くなったのかどうか不明確である。このことから、高低狂いのチャートをそのまま使用して検討するのは困難と考えた。

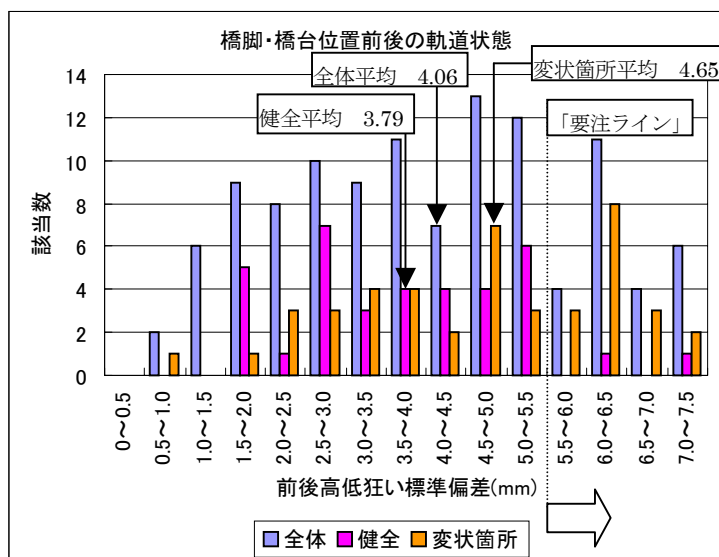
図-2 度数分布による比較

サンプルごとに高低標準偏差を調べ、対象とした橋台(脚)「全体(N=112)」・「健全(N=36)」・「変状あり(N=44)」の 3 区分ごとに分布をプロットした(図-2)。高低標準偏差が 5.5 を超えると「全体」が 25 のうち、「健全箇所」が 2 箇所、「変状箇所」が 16 というように、変状のある箇所の割合が高くなる。高低標準偏差 5.5 以上が「要注意ライン」と言うこともできる。このように、変状があると高低狂いが大きく、健全だと小さくなる傾向が見られる。しかし、高低標準偏差が高い値であっても構造物が健全であるケースや、逆に低い値で構造物に問題のあるケースも見られ、精度はあまり良くない。

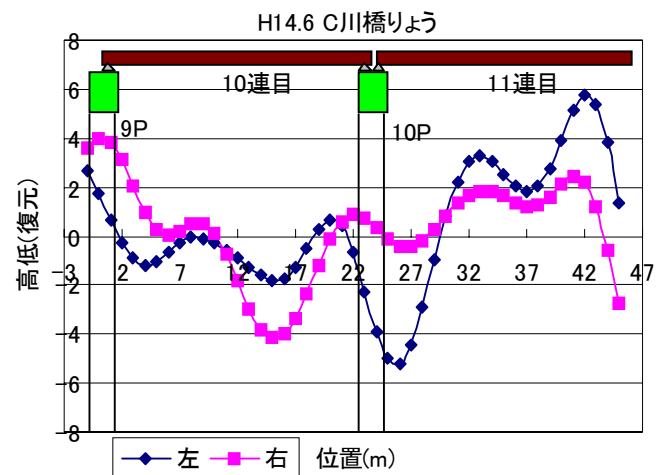
図-3 C 川橋りょう(修繕前)

図-3 及び 4 は、11 径間の C 川橋りょうの波形である。この橋りょうでは、14 年 6 月のマヤ車走行後に不定期検査を行った際、10P の左の支承部が列車通過時に数 mm 沈下していることが分かった。これは図-3 のチャート上で、10P 付近では左が右に対して大きく沈み込んでいることと対応している。図-3 のチャートからは、右と左で波形が大きく異なっている箇所があることも分かる。同一箇所でも沈下を抑制するための修繕工事が行われた。この後にマヤ車が走行して得られたのが図-4 のチャートである。図-3 と 4 とを比較すると、10P 付近で左右の波形が大きく異なっていたのが左右での違いが小さくなったのが読み取れる。全体的にも左右ともに波形が類似した形で、健全な状態となった。
