耐候性鋼材を使用した無塗装桁の現状分析

東日本旅客鉄道株式会社 正会員 ○岸 滋
 東日本旅客鉄道株式会社 非会員 安達 哲也
 東日本旅客鉄道株式会社 正会員 鋪屋 幸一

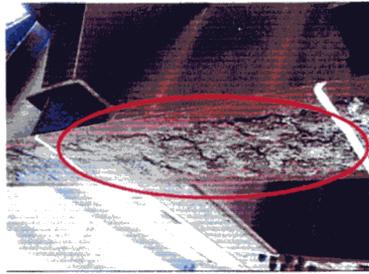
しやすい環境となる
ことが原因と見られ
る。また2)では、
勾配を有することで
フランジ端部が水切
りとなり、下面に付
着した塩分が蓄積し
やすい環境となるこ
とが原因と見られる。
一方、勾配のないフ
ランジ部ではさび発
生はあまり見られな
い。さらに3)では、
海岸に最も近い G
橋りょう周辺の風向

写真2 縦桁さび発生状況

無塗装桁は、メンテナンスフリー橋ではなく、定期
的な補修が必要なローメンテナンス橋と言えるだろう。
そこで新規橋りょうに対しては、重点検査部位に対し
て、部分塗装を行うなどの措置を施して架設すること、
既存橋りょうに対しては、重点検査部位を監視し、補
修をする際には十分な素地調整を行い塗装し、機能維
持に努めていく必要がある。

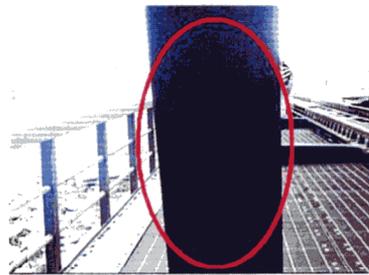
写真3 斜材さび発生状況

を分析した。結果、海岸から吹く風が卓越しており、
風を直接受ける面でのさび発生が顕著に見られた。
