## 堤防の開削調査等からみた大正時代の施工技術について

国土交通省四国地方整備局徳島河川国道事務所 会員 田中 衛  
山本卓男  
会員 ○松本幸一

吉野川河口から約 8km 右岸に位置する飯尾川第一樋門は、飯尾川の排水と本川増水時の逆流防止を目的とし、大正 5 年～大正 8 年に建設したものである。本稿は、県道の改良工事に伴い堤防開削及び樋門改築をする機会を利用し、樋門周辺の堤防断面、樋門構造から大正時代の施工技術を推定したものである。

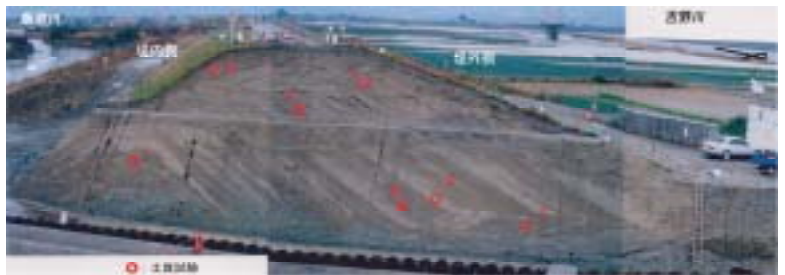
図-1 堤防の開削断面全景

(1) 図-1に示すように、堤内側に小さな台形状の堤が認められる。この堤はシルトを主体に構成され、表面を十数cm程度の細砂の層が被覆している。

2) 堤防内部堤内側に認められる小さな堤防跡は、築堤材料土運搬及び巻きだしを目的とする機関車軌道用のパイロット堤であった可能性が高い。

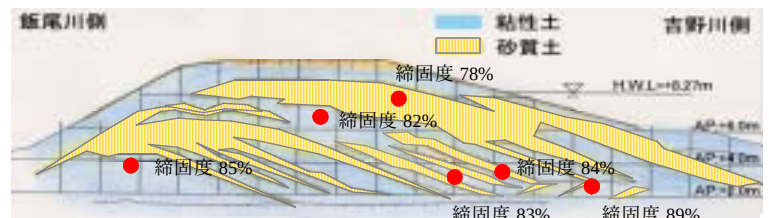
図-2 堤防の開削断面の地質状況(スケッチ)

(2) 開削断面の地質状況を図-2に示す。川表側に拡幅するように細砂とシルトが互層をなす斜めの施工跡(縞模様)が認められる。シルト部の層厚は40～60cmの所が多く、細砂部の層厚は20～90cm程度で、シルト部に比べバラツキが小さく、30cm程度の厚さが多くなっている。

(3) 締固め度は、規則性のある縞模様の測点では83～89%、模様不明瞭な測点では、締固め度78～82%である。

1) 吉野川で実施した築堤は、デ・レーケの提言内容である「粘土ばかりで盛土するとき粘土層に砂を含む層を含ませる」と合致しており、周辺高水敷土を利用し意図的に互層構造にしたものであり、これは、砂層に排水ドレン機能を持たせて盛土圧密を促進させる工夫をしていたことが伺える。

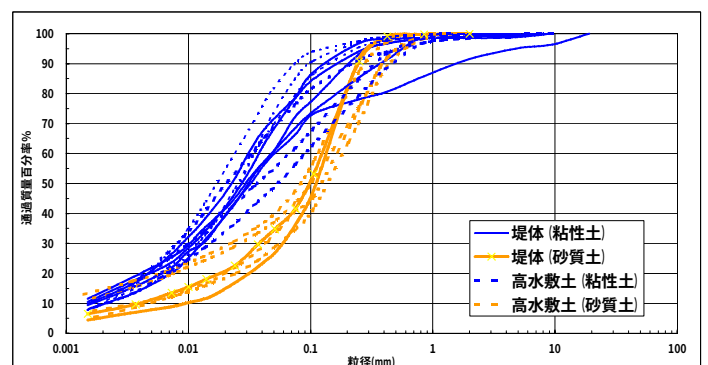
図-3 開削堤防と周辺高水敷土の粒度分布

(4) 堤体材料土質は、図-3に示すように周辺高水敷土の粒度分布曲線と酷似している。

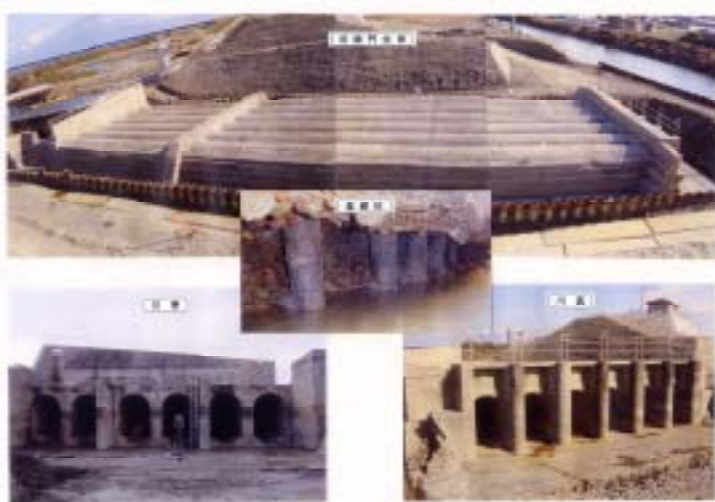
図-4 樋門開削状況

周辺堤防開削後、変状調査、圧縮強度試験等から構造形式、老朽状況等について以下の点が明らかになった。図-4に樋門開削状況を示す。

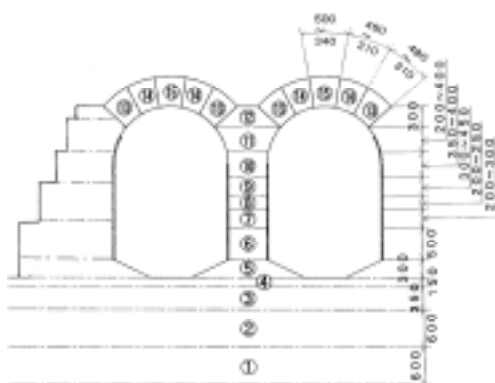
図-6 函体施工順序

(2) コンクリート打設は、図-6に示すように、階段状にコンクリートを下から打設し天井アーチ部は分割施工されている。また、底版コンクリートは約 1.8m と門柱や頂版の約 0.5m に対して非常に厚い。

前述した樋門構造調査結果から、函体頂版のアーチや側壁の階段構造は、樋門上の載荷荷重の分散効果や土とのなじみを考慮したものと推測できる。また、底版厚を 1.8m としたことについては、支持力対策のために厚くしたことが推測できるなど圧縮方向の応力に対しての工夫が伺える。
