## 沖縄県離島におけるコンクリート構造物の耐久性調査

琉球大学 学生会員 ○田中 孝和 琉球大学 正会員 伊良波 繁雄  
 琉球大学 正会員 富山 潤 琉球大学 学生会員 松原 仁  
 ホープ設計 会員 親泊 宏

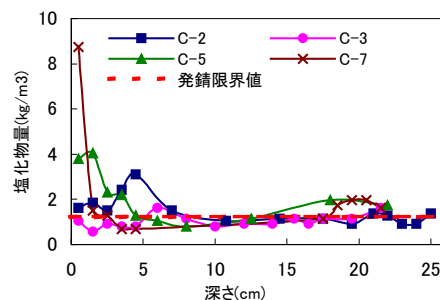
図-3 塩化物含有量試験結果

塩化物含有量測定試験の結果を図-3に示す。同島は沖縄県のほかの島とは異なり、海浜砂の摂取ができない島であるため本島に使用されている島の産地は不明であるが、コンクリート中には深部まで発錆限界値を超える塩化物を含んでいるのは、使用した砂または混練水に塩化物が含まれているためと思われる。

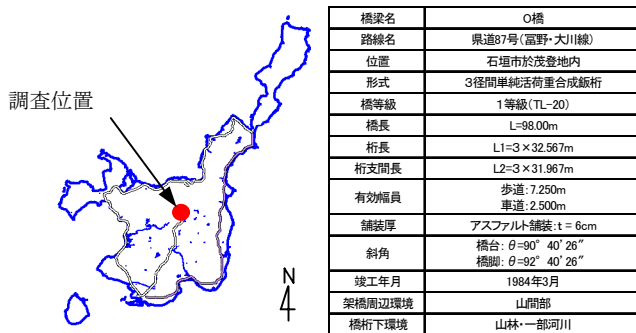
図-4 詳細位置図及び概要

本橋梁は石垣市於茂登地内の県道87号線の一部として重要な橋である。本橋梁は1984年に竣工され、橋種は鋼3径間単純活重重合成板桁で山間部に位置する。この橋は架設されてから18年が経過しているが、まだ一度も塗り替え塗装などの維持管理が行われた形跡がなく、主桁・横桁などの鋼材や添

接ボルトの腐食損傷が観られる。コンクリート床版・橋台にはひび割れ・剥離・剥落などの損傷は観られない。コンクリート製橋脚においては最大幅1.0mmのひび割れが支承部アンカーボルトから山側側面にかけて確認できた。

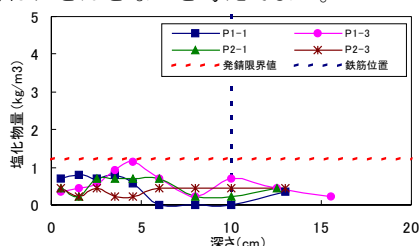
図-5 塩化物含有量試験結果

床版・橋台・橋脚から採取したコアの塩化物含有量を求め、図-5に示した。塩化物含有量はコアの表面から内部までほぼ一様であることがわかる。これはこの橋が塩化物総規制以後(1984年)に建設されていて、図-6<sup>1)</sup>からわかるようにその当時の生コンに使用されている細骨材は沖縄県でも塩化物含有量の基準値を満たしていることがいえるので、この橋の初期塩分はほとんどないと考えてよい。

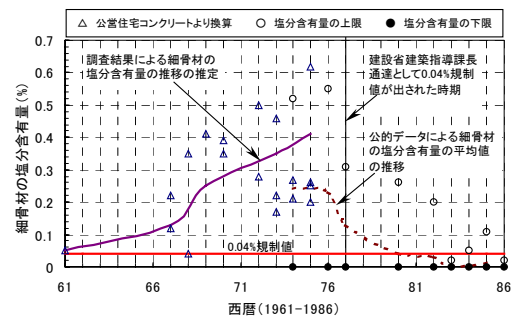
図-6 沖縄県の生コン用細骨材の塩化物量含有量の総量

図-6は、1966年あたりから十分に除塩されないままの海砂が生コン用細骨材として使用され、1975年でピークに達し、1980年頃からは当時の規制値である0.04%を下回することを示している。筆者らが沖縄県内で過去に調査したコンクリート橋の表面及び飛来塩分の影響の少ない深部での塩化物の測定結果を図-7に示した。同図より1984年以降のコンクリート中の塩化物は発錆限界値以内であることがわかる。なお、今回調査したO橋についての結果も同図に示してある。

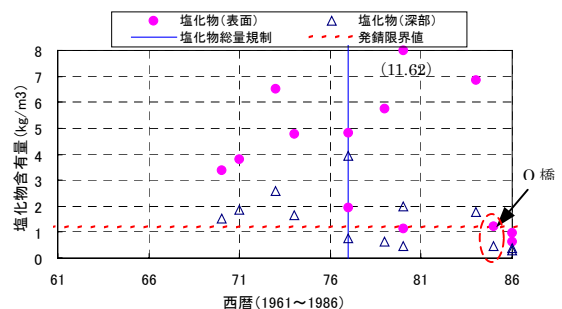
図-7 コンクリート構造物の塩化物含有量

コンクリートの剥離・剥落などの塩害による被害が生じているのは、周りの環境にも影響するが、十分に洗浄しない海砂の利用も主な原因である。これまでの調査結果をまとめると、1984年以後に竣工された橋は、初期塩分の混入が少ないことが分かった。
