RC中空床版橋における桁端部の詳細調査

日本道路公団総合研修所 正会員 ○本荘清司*1

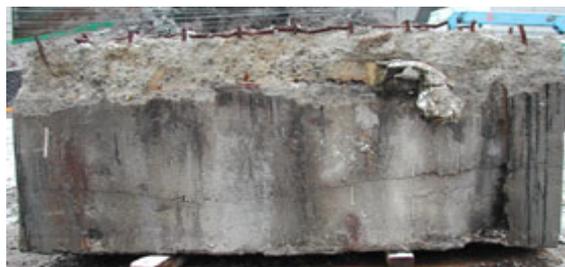
写真-1 切り出しブロック鉛直面外観

写真-1には切り出しブロックの鉛直面のコンクリート表面外観を、写真-2には同面のかぶりコンクリート除去後の鉄筋の腐食状況を示す。コンクリート表面には腐食によるひび割れは見られなかったが、内部の鉄筋は部分的に激しく腐食していた。

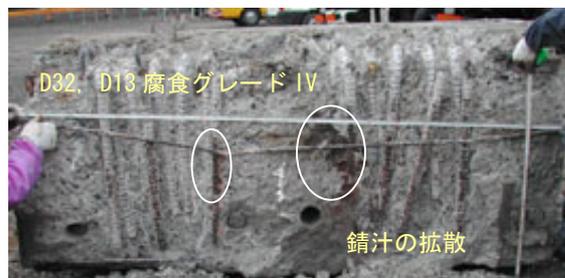
写真-2 切り出しブロック鉄筋腐食状況

写真-2に示す腐食グレードVI（断面欠損をとまなうはげしい腐食）の個所で、鉄筋のかぶりは93mm、鉄筋位置における塩化物イオン濃度は 5.6kg/m^3 、およびかぶりコンクリートの中性化深さは10mmであった。一方、中性化が進行していない切り出しブロックでは、鉄筋のかぶりが90mm、鉄筋位置における塩化物イオン濃度は 3.2kg/m^3 の位置の鉄筋に腐食は見られなかった。鉄筋位置の塩化物イオン濃度は前者よりも小さいものの、腐食発生限界塩化物イオン濃度の 1.2kg/m^3 よりも十分に大きく、中性化の進行が遅いことで酸素の供給も遅かったことが腐食グレードに現れていると考えられる。

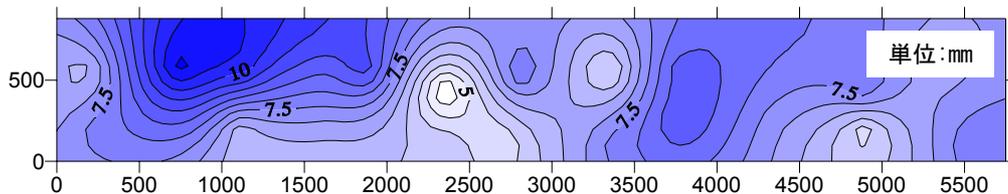
図-3 橋台部桁端部の中性化深さのコンター

図-3および図-4には橋台部桁端部の中性化深さとコンクリート表面から30mmの位置における塩化物イオン濃度分布を、図-5および図-6には掛違い橋脚部桁端部のそれらを示す。コンクリート表面から30mmの位置の塩化物イオン濃度の分布を測定したのは、中性化による影響を除外して鉛直面における塩化物イオンがどのように浸透しているかを調べるためである。

これらより、端部の個所が異なれば、また同じ端部でも平面的に位置が離れば漏水の経路が異なっていることがわかる。つまり、中性化が進行しておらず湿潤状態であるほど、塩化物イオン濃度も高い傾向にあることがわかる。
