## 軸方向鉄筋の内側に円形スパイラル鉄筋を配置した RC 柱の復旧性に関する実験的研究

JR 東日本研究開発センター 正会員 ○岩佐 高吉

JR 東日本研究開発センター 正会員 小林 薫

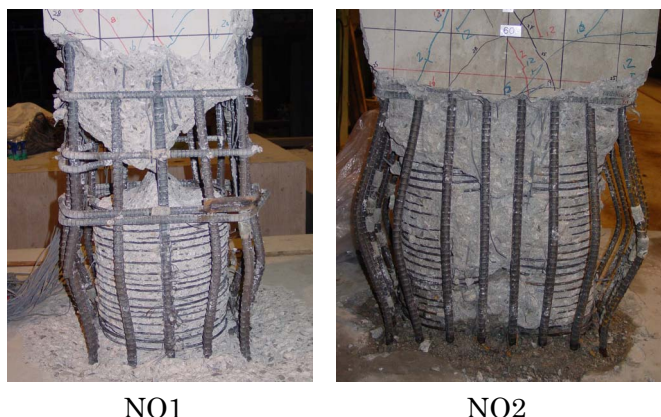
写真-1 復旧前の損傷状況

写真-1 に、荷重終了後の復旧直前の損傷状況を示す。

復旧は、粉砕化したコンクリート塊を取り除き、軸方向鉄筋ははらみ出したものや変形したものを矯正しないでそのまま用い、内巻帯鉄筋についても整形せずにそのまま用いた。また、内巻帯鉄筋区間に配置してある外巻帯鉄筋は軸方向鉄筋のはらみ出しにより変形が大きかったため新しい鉄筋と交換した。

断面形状は軸方向鉄筋のはらみ出しが大きかったため、フーチング上面からそれぞれ 600mm の範囲で NO1 試験体では 525mm(荷重面)×525mm(側面)、NO2 試験体では 450mm(荷重面)×675mm(側面)に断面を増加させた。

NO1 試験体は荷重面の軸方向鉄筋が 1 本破断したため、添え筋をフレアー溶接によりつなぎ普通コンクリートにより修復を行った。なお、クラックへの注入は行っていない。NO2 試験体はポリマーセメントモルタルにより修復を行った後、クラックにセメントミルクを注入した。

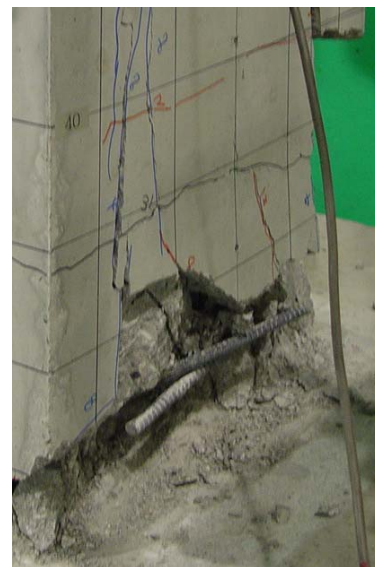
写真-2 外巻帯鉄筋

NO1 試験体では、2  $\delta y$ ～4  $\delta y$  において最大荷重となった。最大荷重の値は復旧により断面が拡幅されているため、復旧前に比べ大きな値となっている。その後、拡幅部のかぶりコンクリートが軸方向鉄筋のはらみ出しに伴う外巻帯鉄筋の押し出しにより剥離、剥落することで低下している。これは、外巻帯鉄筋の形状がコの字形のものを柱側面から組み合わせたディテールであったために剥離、剥落を助長させたと考えられる。写真-2 に、外巻帯鉄筋の押し出し状況を示す。12  $\delta y$  荷重時に負側の軸方向鉄筋 1 本が破断し、20  $\delta y$  荷重時に正・負側共に 2 本破断したので実験を終了した。NO2 試験体は、NO1 試験体同様に 2  $\delta y$ ～4  $\delta y$  において最大荷重となり、拡幅部のかぶりコンクリートの剥離、剥落により低下した。それ以降の荷重では、復旧前とほぼ同じ荷重—変位曲線であった。図-2 に荷重—変位曲線を示す。
