## 連続打音点検システムによる舗装変状部位の調査方法

| 国土交通省 関東技術事務所 | 正会員 | 持丸 修一 |

### 1. はじめに

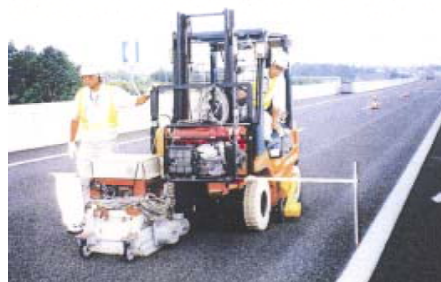
写真-1 打音点検状況

本システムを用いて、2.7km の調査対象区間全線にわたり打音点検を実施した。打音点検状況を写真-1 に示す。4 日間の点検実績では、本システムにより、9.38km/日（2346 m<sup>2</sup>/日）の点検が実施でき、人力による打音点検と比較して飛躍的に点検速度が向上した。

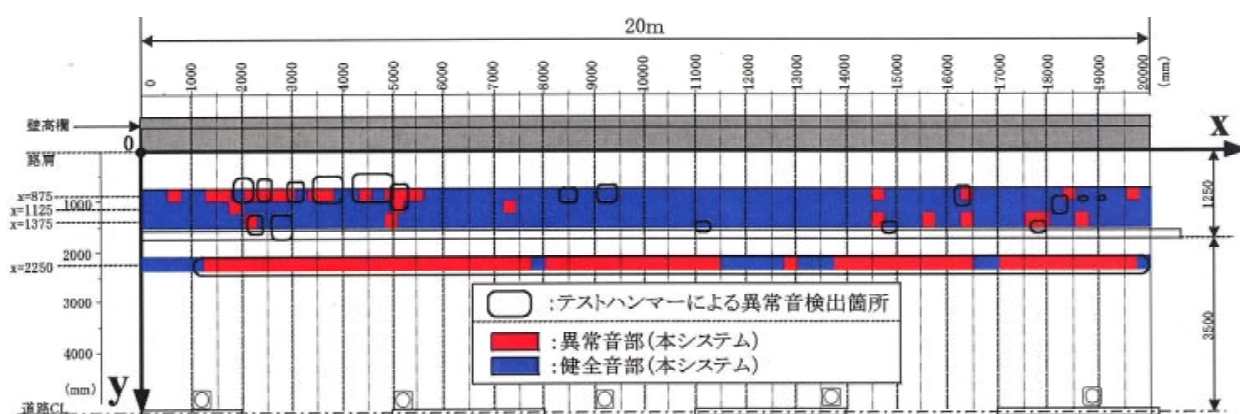
図-3 点検ハンマーによる打音点検結果と本システムによる打音点検結果の比較

本システムによる異常音箇所の検出精度の確認を行うため、計測区間の一部で、点検ハンマーによる異常音箇所検出結果と、本システムによる点検結果を比較した(図-3 参照)。同図より、いずれの測定箇所においても、本システムによる異常音箇所の出現位置は、道路軸方向に多少のずれはあるものの、点検ハンマーで検出したものとほぼ一致しており、アスファルト舗装面を対象とした調査においても、従来の打音点検手法と同等の欠陥部検出能力を持つことが確認された。

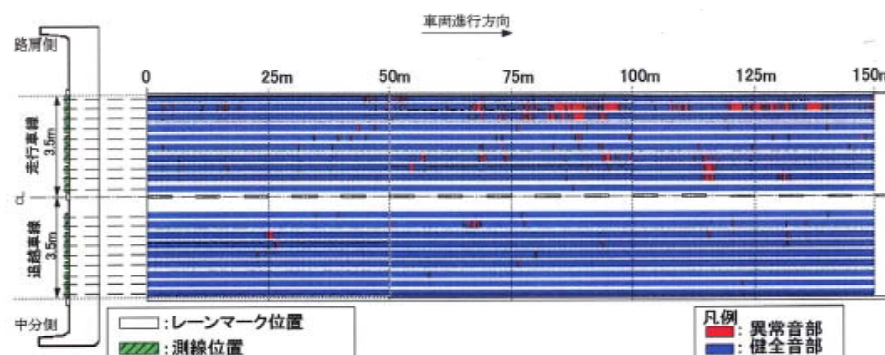
図-4 連続打音点検システムによる打音点検結果の一例

2.7km の点検区間の打音点検結果の一例として、比較的変状が多く見られた 150 m 区間で計測した打音点検結果を図-4 に示す。同図より、走行車線の路肩側轍部（路肩側から 2 本目の測線）において、異常音箇所の発生頻度が高い。これは点検ハンマーによる打音点検結果と同じ異常音箇所の分布傾向である。また、本システムで長手方向に連続して異常音部があらわれている箇所について、確認した限りでは、そのほとんどで点検ハンマーにより異常音が検出されており、本システムによる打音点検結果が人力による打音点検結果と同程度の異常音検出能力を有することが確認されている。
