## トンネル覆工に添加されたモルタルの健全度判定に関する検討

## — 非破壊検査手法を用いたモルタル付着状況推定 —

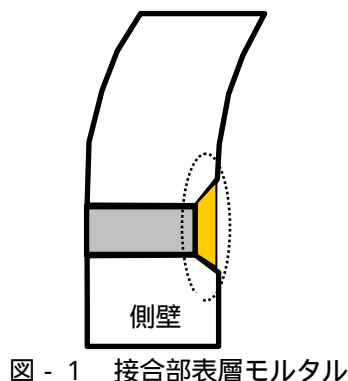
図-1 接合部表層モルタル

これらは後付けされたモルタルということもあって十分な付着力を有していないことがあり、また、通常のコンクリートとは打音や打感が異なるために、検査における判断がやや困難である。

この表層モルタルの剥落が列車の安全走行に影響を及ぼす恐れはないが、管理上好ましくないことから、適切な処置が必要であると考えている。

当社では、漏水（漏水痕含む）のある接合部表層モルタルについては、今後計画的にはつり落とすこととしている。しかしながら、漏水もなく、打音の結果「健全」と判定したモルタルについては、最終的に存置としており、これらについては、今後、本装置による測定をおこない、打音判定を補完した後に最終的な健全度判定を行うことで、モルタルの剥落防止に万全を期したいと考えている。

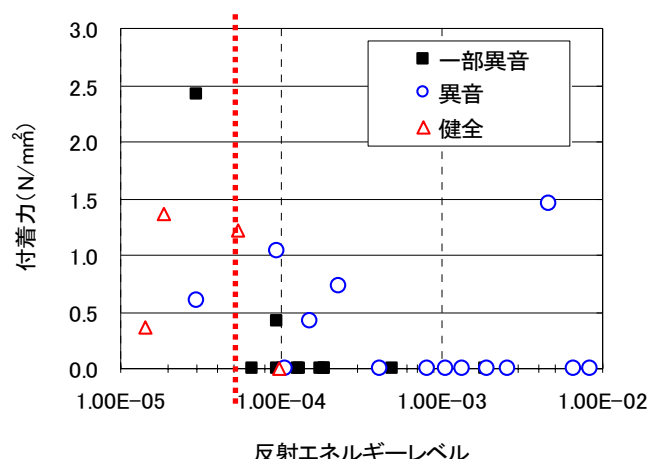
図 - 4 打音判定別の反射レベルと付着力の関係

図 - 4 は、本装置により一定の加振を与えて得られる反射エネルギーレベル(1000Hz～5000Hz 域の信号レベルの積分値)と付着力の関係を打音判定別にプロットしたものである。

健全と判定した測点でも付着力が得られなかったり、異音と判定した測点でも付着力が得られていたり、打音結果により付着力を分類するとばらつきが見られるが、これは、添加されたモルタルの場合、打音では異音が聞き分けにくいことに起因していると考えられる。

一方で、反射レベルの大きさと付着力の相関性をみると、例外はあるものの、反射レベル  $6.00 \times 10^{-5}$  (図中の点線) で付着力の有無が区分できる。

ちなみに、これらの例外ケースは、付着力が得られているにも関わらず「付着力なし」のレベル領域に存在しており、健全度判定としては安全側に位置付けられる。

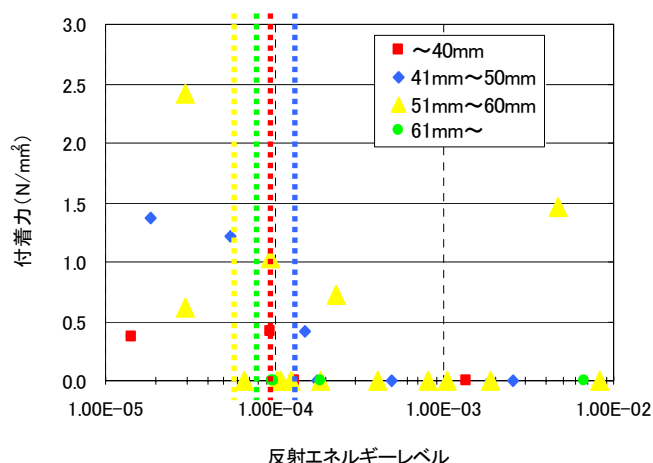
図 - 5 モルタル厚み別の反射レベルと付着力の関係

次に、図 - 5 に接合部表層モルタルの厚み別に見た反射エネルギーレベルと付着力の関係を示す。

厚みの大きさによって、若干の値の大きさは異なるものの、概ね  $1.00 \times 10^{-4}$  付近に付着力の有無の閾値を設定することができる。

なお、表層モルタルには様々な厚みのものが施されているが、今回の 30mm 前後～70mm 前後までの厚みの場合には、先述の反射レベル  $6.00 \times 10^{-5}$  の閾値が安全側であり、この値をもって付着状況が判断できると考えられる。
