## 鉄道高架橋の柱におけるかぶりの施工誤差に関する一考察

(財) 鉄道総研 正会員 ○川村 力 J R 北海道 (株) 正会員 長谷川雅志  
 (財) 鉄道総研 正会員 谷村 幸裕 (財) 鉄道総研 正会員 佐藤 勉  
 (財) 鉄道総研 正会員 曾我部正道

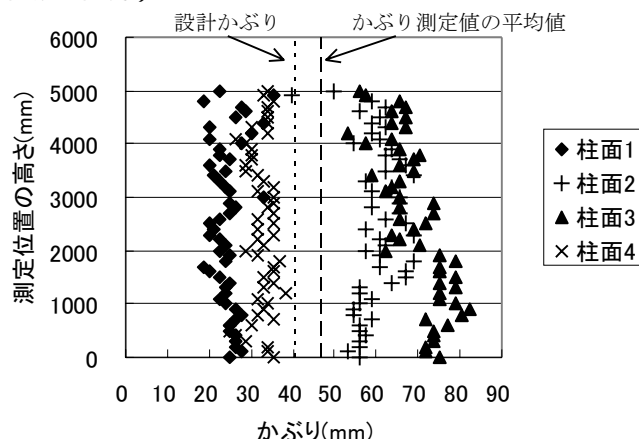
図3 かぶりの測定結果

B高架橋について、詳細調査によりかぶりを測定した結果を図3に示す。設計かぶりは40mmであり、図中に破線で示した。ここで、柱面の位置関係は図4に示す。柱面1と柱面4では全ての箇所にかぶり不足

となっており、かぶり不足の平均値は柱面1で15.5mm、柱面4で7.3mmであった。また、他の高架橋においても柱面によっては平均で10mm程度のかぶり不足がみられた。ここで、図3において、かぶりの測定値の平均が設計かぶりとならない理由としては、部材の寸法が設計値に対して小さくなっているためである。

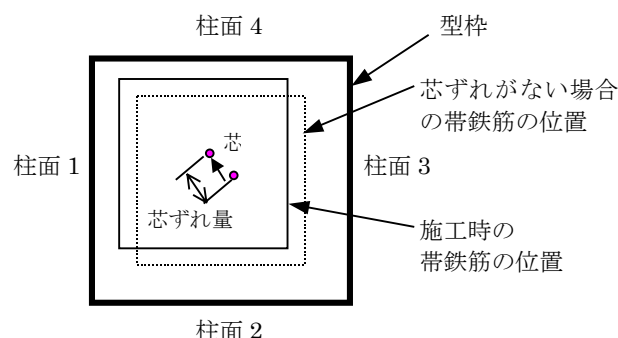
図4 柱の断面図

かぶりの施工誤差が発生する要因として、高さ方向に帯鉄筋の型枠内での位置がばらつき、局所的に施工誤差が発生するのに加え、図4に示すように、鉄筋かごが施工時に型枠内で全体的にかたよる芯ずれが影響しているものと考えられる。そこで、今回はこの二つの要因のうち、芯ずれの影響について検討を行った。図5に全般調査によるかぶり測定結果について、それぞれ芯ずれ量を求めた結果を度数分布で示す。芯ずれ量は、各柱側面のかぶり測定値の平均値から、鉄筋かごの中心の移動量を求め、その値を芯ずれ量とした。芯ずれ量が10mm以内におさまるものは全体の35%程度であり、20mmを超えるものが30%程度であった。平均で15mm程度の芯ずれが発生しており、この鉄筋かごの芯ずれが、柱のかぶりに大きな影響を与えているものと考えられる。

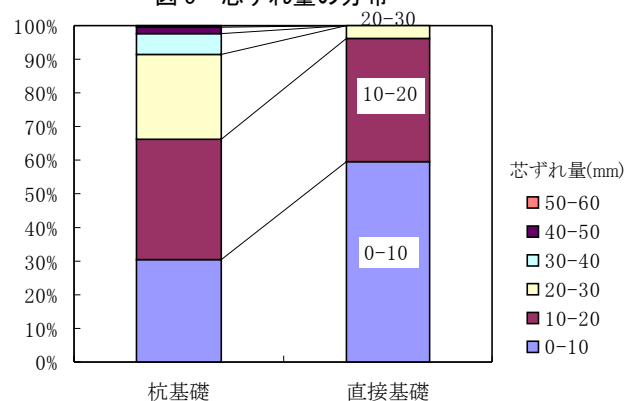
図6 基礎構造別の芯ずれ量

基礎構造の違いによる芯ずれ量についても検討を行った。図6に基礎構造が杭基礎（一柱一杭）であるA、BおよびC高架橋と、直接基礎であるD高架橋における鉄筋かごの芯ずれ量を比較した結果を示す。基礎構造が直接基礎の場合は、芯ずれ量が10mm以内のものが60%以上あり、20mm以内におさまるものは95%以上であった。また、かぶりの施工誤差も他の高架橋に比べ小さくなかった。施工時における柱の鉄筋かごの芯ずれが生じる原因としては、基礎構造が一柱一杭の基礎構造の場合、施工誤差により杭芯がずれることで、接合部の配筋の取り合いから生じることが考えられる。ここで、一柱一杭の基礎構造とは、柱1本の基礎が1本の杭基礎となっているものであり、鉄道高架橋柱の基礎構造としては比較的多い構造である。以上より、柱の鉄筋かごの芯ずれは、基礎構造により違いがあり、杭基礎の場合に大きくなるものと考えられる。
