表層を設けない工事用道路としてのフォームドアスファルト路盤の供用性評価

九州電力（株） 小丸川発電所建設所 正会員 大久保 秀男
鹿島道路株式会社 生産技術本部技術部 正会員 山井 明弘

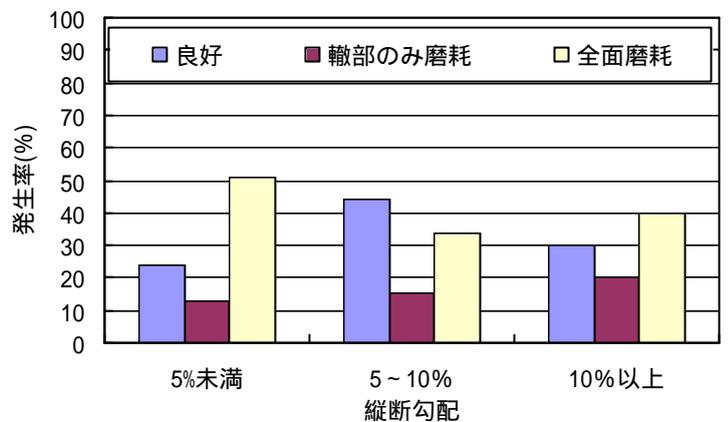
図 - 2 縦断勾配と磨耗状況の関係

フォームド路盤の損傷割合が最も大きい「磨耗」の発生原因を推定するため、磨耗発生度と縦断勾配（図 - 2）および平面線形（図 - 3）との関係について分析した結果、以下のことが判明した。縦断勾配と磨耗発生度についての相関性は見られない。一方、道路平面線形と磨耗発生度については、曲線半径が小さくなるほど全面磨耗の発生割合が増加し良好部が減少している。これらの結果から、磨耗発生の主な原因は走行車両タイヤによるフォームド路盤表面の擦れによるものであると推測される。

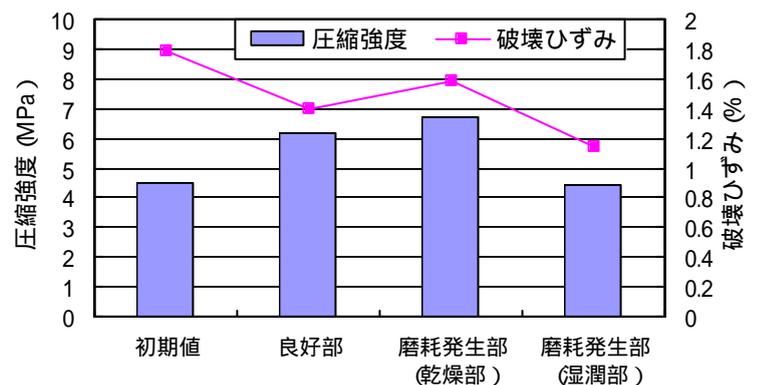
図 - 4 一軸圧縮試験結果

供用後の強度特性を把握するために、現場切取供試体による一軸圧縮試験（図 - 4）を実施した。その結果、供用後の圧縮強度は表面状態の良否（磨耗の有無）に関わらず増加していることが分かる。これは、走行車両の圧密作用によりフォームド混合物中に分散しているアスファルトが伸展し、骨材間の結束力が増加したためと推測される。一方、湿潤部においては、走行履歴を受けているにも関わらず、圧縮強度が乾燥部に比べ 70%程度であり、水分を含んだ状態で交通履歴を受けることで強度が低下したものと推測される。
