## 地下鉄銀座線排水ポンプ室改良における湧水対策

帝都高速度交通営団 古川 三千男、小野 孝  
日本国土開発(株) 正会員 ○片山 浩志

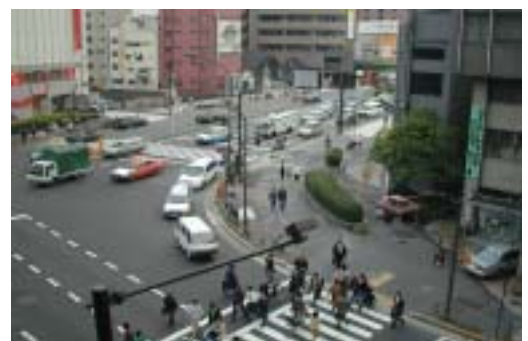
工事箇所全景(写真-1)

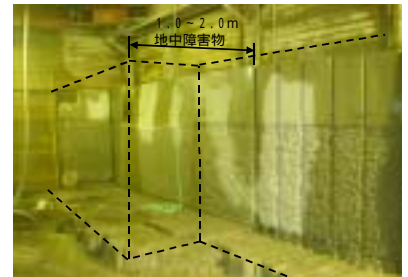
銀座線の側壁が、計画（686mm）より1.0～2.0m厚いことが判明した。これは側壁を構築の際、土留壁まで一体にコンクリートを打設したものであり当時、東京市へ工事を委託してあった為に資料不足もあり、今回の掘削工事で初めて明らかとなった。新設ポンプ室築造のためには、その撤去が必要であり、事前にワイヤーソーにて銀座線躯体と縁切を行い、その後にはつり取壊しを行った。また、狭隘な作業空間であり、粉塵の軽減による作業環境の向上及び工程促進のために静的破碎を取壊し時に併用した。

地中障害物撤去跡（写真 - 2）

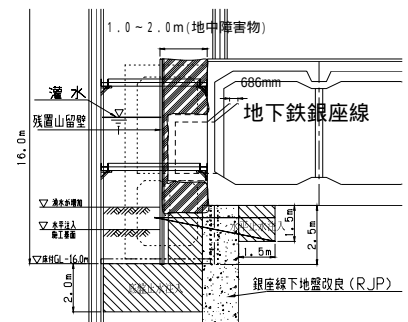
図 - 3 地中障害物・止水注入断面図

銀座線下（GL - 13.5m）まで掘削した時点で、湧水量が急激に増加し、細砂の流出が確認された。

これは銀座線下の高い被圧水位をもつ水みちによるものと判断し、これ以上の掘削は、水みちの拡大とそれによる周辺地盤のゆるみが想定され、薬液注入による止水を施すこととした。

対策 - 2 出水箇所及び銀座線下からの水みちの止水を図るための底盤止水注入を施した。

対策 - 3 底盤止水注入により湧水を止めたのち、銀座線下1.0mまで掘削し、水平注入にて銀座線下地盤改良の背面を対象とする止水注入を施した。

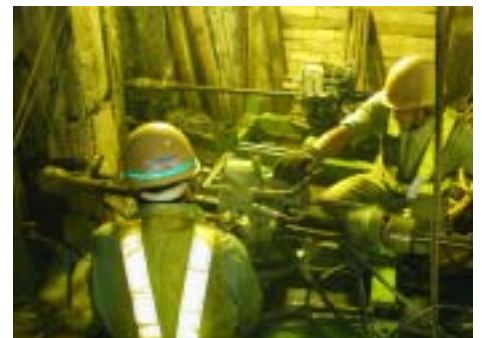
実際に銀座線下の掘削では、僅かな未改良部分からでも噴水のように激しく水が噴き出し、高い被圧をもつ大量の水みちの存在が明らかとなった。そのため水平止水注入では、削孔穴からの逆流防止のため逆止弁を取付けて施工を行った。

水平止水注入（写真 - 3）
