PVA 繊維マットを用いた補修・補強工法の試験施工

鉄建建設 正会員 ○土井至朗
鉄建建設 正会員 西脇敬一
鉄建建設 山村康夫

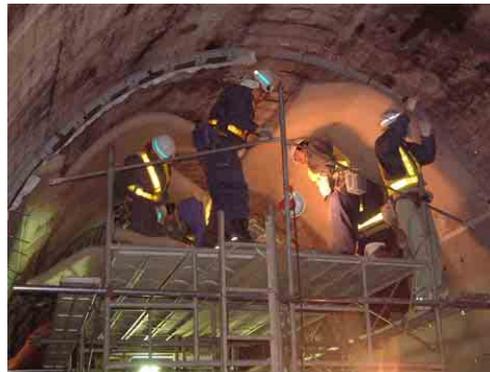
写真-1 繊維マット取り付け状況

PVA 繊維マットの取り付け状況を写真-1に示す。今回の施工では、トンネル内に足場を常設することが出来なかったため、作業足場として軌陸車を利用した移動足場を用いた。また、既設覆工面に著しい凹部がある箇所ではマットを2層にするなどして、所要の繊維混入率となるように留意して作業を行った。繊維補強ボードは1人ないし2人での組み立てが可能で通常の合板と同様の取付けが可能であった。

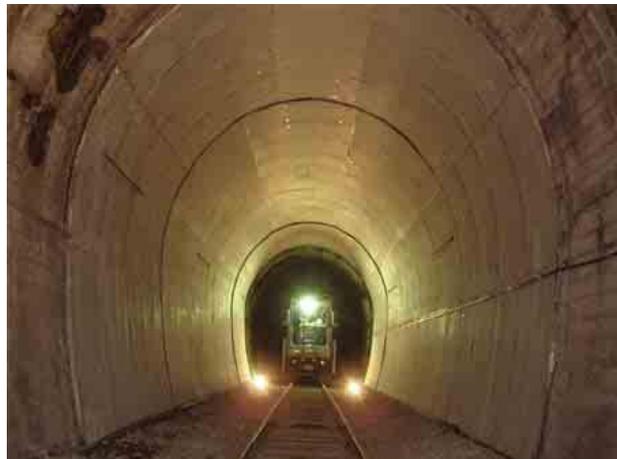
写真-2 施工完了後

施工完了後の状況を写真-2に示す。施工厚さをスケールで測定した結果、厚さ 30mm の区間で 30~50mm、60mm の区間で 60~65mm と所要の厚さを有していることが確認された。また、グラウトの充てん状況を確認するためにコアを採取したところ、PVA 繊維マットの繊維間に密実にグラウトが充てんされ、既設覆工面との間にも空隙がないことが確認できた。しかし採取したコアのいくつかでは、グラウトと繊維補強ボードが付着していないのがみられた。現状ではボードを強度部材として考慮していないため問題とならないが、今後は押さえ枠の存置期間を長くするなどして改善を計っていく予定である。
