## 水盛式沈下計の寒冷地対策の一提案

中央復建コンサルタンツ株式会社 正会員 ○橋 直毅

## 1. はじめに

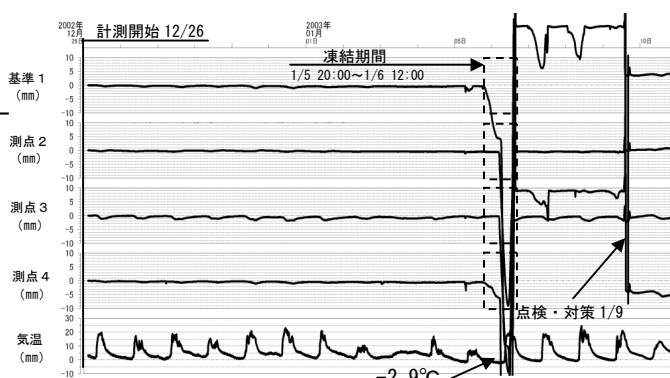
図-4 各沈下計データの経時変化（凍結による異常値）

なお、凍結防止器（DR2220 100V 200W）の熱線は、サーモスタットの作用により 4℃±3℃以下になると通電を開始し、11℃を超えると停止するようになっている。しかし、図-4 の経時変化図に示すように氷点下に入ったと同時に全測点で異常値

が発生した。このことからデータの異常は、凍結によるものと判断し、① 凍結防止器が正常に作動していない、② 断熱材の巻き不足などを確認するための点検を実施し、これらに異常がないことを確認した。しかし、凍結防止器の熱線が直接外気に触れている箇所では、熱線の

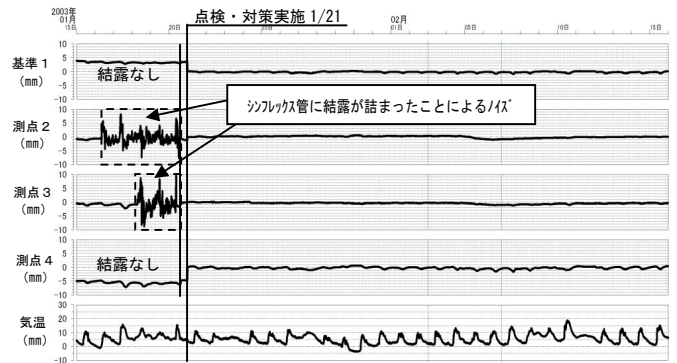
図-6 各沈下計データの経時変化図（結露によるノイズ）

の温度上昇が認められなかった。これは、当初の熱線の設置状況では、放熱により熱線の温度上昇が阻害されたことによるものと考えられる。したがって、熱線の放熱防止対策として図-5 に示すように計器に直接熱線を巻き、その上に断熱材で保護することを行った。この対策以後凍結は生じなかったものの、次に凍結が原因とは考えにくい図-6 に示すような異常値が測点2、3で認められ、点検を行ったところ、計器とシンフレックス管の接続部に結露の発生が認められた。結露の発生は、外気に触れているサーモスタットが常時発熱することで水温が60℃付近まで上昇し、過熱状態になったためと考えられる。特に、外気と接触するシンフレックス管は低温で、結露が発生しやすくなっているものと思われる。また、計器とシンフレックス管の接続部はΦ2 mmと細く、水滴がその部位に流入するとシンフレックス管は遮断され、ベローズ内部と計器内部の圧力均衡が崩れることになる。このことは、現場点検において、計器とシンフレックス管の接続部に詰まった水膜を除去すれば測定値が正常に戻ったことにより確認した。したがって、異常値の発生原因は、計器とシンフレックス管の接続部に流入した結露の水滴によるものと判断した。
