## 老朽化した鉄道トンネルの修繕方法の検討

対象としたトンネルは、播但線 長谷～生野間の伯耆トンネル（昭和2年竣工；延長386m）である。当該トンネルは、過去の修繕履歴の多いトンネルであるうえ、初回全般検査により発見された変状が極めて多いトンネルである。昭和初期のトンネルはブロック積覆工が主流であったが、伯耆トンネルは当時としては珍しいコンクリート覆工が採用されており、一般的な在来工法に使用される鋼製支保工は使用されておらず、木製支保工により施工されたと思われる。昨年度に覆工表面でGFRPの試験施工を行ったが、すべて剥がれ、その際シュミットノーマーにより計測した覆工表面の強度は著しく小さい値であった。

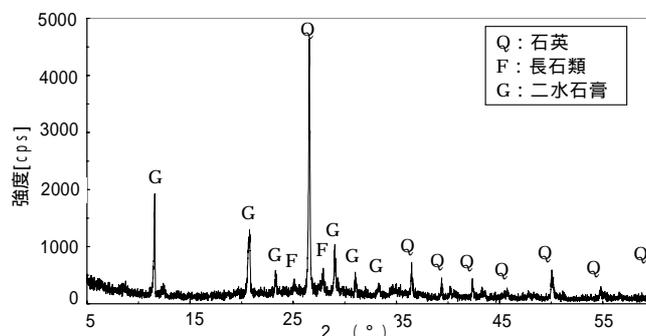
図-1 粉末X線回折チャート

図-1に走査電子顕微鏡で行った成分分析結果を示す。これにより覆工コンクリート表面には、S：硫化物硫黄、Si：ケイ素、C：カーボン、Ca：カルシウム、Fe：鉄が確認された。また覆工表面に付着している黄色付着物の主成分は二水石膏である可能性の高いことがわかった。今回の分析結果では、コンクリート外部から硫酸分が供給されたことを示しており、これは過去に機関車等から排出されたばい煙の影響によるものと推察される。

調査結果から覆工表面にS：硫化物硫黄、CaSO<sub>4</sub>：硫酸カルシウムの存在が確認され、ばい煙に含まれる硫黄分の作用による化学的侵食が原因で表面に脆弱部を形成しているとはほぼ断定できた。覆工表面に多量に二水石膏が認められるものの、採取した試料からすると、侵食は深部まで進行していないようであった。つまり、脆弱部を削り取ることで、このような状態は改善されると考え、前年度GFRPを用いた修繕を失敗した箇所では覆工表面を削り取り、再度圧縮強度試験を実施しどの程度の侵食深さがあるかを確認した。その結果、5～10mm程度削り取ると、コンクリート強度はほぼ健全な状態となり、繊維シートによる修繕が可能であることがわかった。

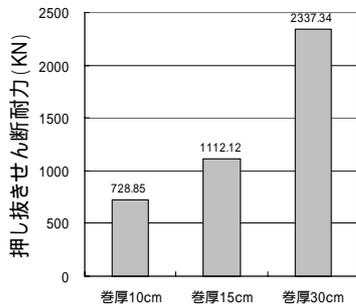
図-2 押し抜きせん断耐力

覆工の押し抜きせん断耐力については、鉄道構造物設計標準・同解説（コンクリート構造物）に示されている算定式により算出した。計算結果を図-2に示す。

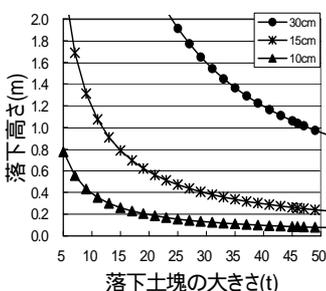
図-3 空洞量と岩塊の関係

により計算した押し抜きせん断耐力により、覆工破壊を起こす場合のエネルギー量を計算し、巻厚毎の破壊エネルギーに到達する高さを算出した。図-3 ここでは、落下してくる岩塊が持つ位置エネルギーがすべて覆工を破壊するエネルギーとして伝わるものとして考えた。以上の仮定により、岩塊が落下してきたときの破壊エネルギーに相当する高さを求め（図-3）巻厚・空洞量のグラフに表したものが図-4である。現行の判定基準によると、巻厚1/2以下で同じA2ランクであるが、安全領域と危険領域に区別でき、ある程度の対策優先順位付けができた。

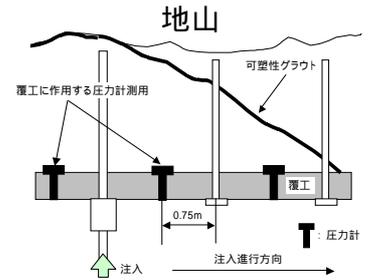
図-5 注入圧計測位置図

がある。可塑性グラウト材料を口元注入圧0.2N/cm<sup>2</sup>で管理した場合の覆工内面に与える影響は、当支社管内の舞鶴線の電化工事に伴うトンネル補強施工時に計測されており（図-5）、それによると覆工に与える影響は0.004N/mm<sup>2</sup>程度であり影響は非常に小さいということがわかっている。しかし、覆工の状態等を考慮し、今回は1/3巻厚つまり、巻厚が10cmを下回る箇所については、アミド繊維シートを用いた内面補修を事前に実施することとした。
