## 火害を受けた高架橋の補修調査

- (社)プレストレスト・コンクリート建設業協会 正会員 藤岡 靖  
 (社)プレストレスト・コンクリート建設業協会 川内 康雄  
 (社)プレストレスト・コンクリート建設業協会 久門 正和  
 (社)プレストレスト・コンクリート建設業協会 正会員 石田 邦洋

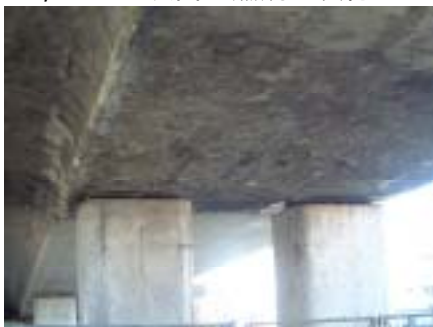
高架橋は，橋長 124.0m の 3 径間及び 2 径間の連続プレストレストコンクリート中空床版橋であり，幅員は，北行き南行きともに約 9.5m である．図-1 には，上部工の概要図を示すが，火災元は，P2 橋脚の P3 側である．火災後の状況写真を写真-1 及び 2 に示すが，写真に示すように，コンクリートのひび割れ，浮き，剥離，鉄筋露出などの損傷が生じていた．

写真 - 1 損傷状況

各調査、試験及び各種の検討結果より、耐力性能に問題はないことが確認できたため、今回の火災復旧の対策工としては、損傷した脆弱部をはつり取り、断面を修復することとした。

図-2 には、断面修復工の概要図を示すが、断面修復の材料は、付着力や変形への追従性に優れる補強繊維入りポリマーセメントモルタルを使用し、更に既設コンクリートと補修材の付着切れが発生しても剥落しないように、補強材を埋設することとした。また、P1 ～ P3 径間のコンクリートが剥落していない部分について、コンクリート表面に、微細なひび割れが生じていたので、中性化の進行を防止するために表面保護工を施工することとした。なお、表面保護工は、P1 ～ P2 径間及び P2 ～ P3 径間の床版及び張出し床版の下面、高欄外面の全面について実施することとした。

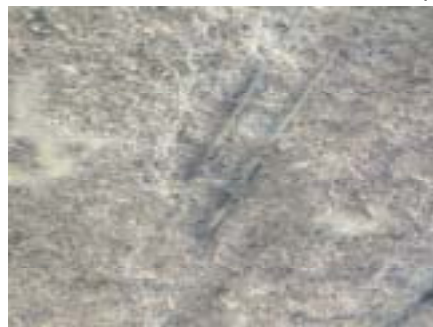
写真 - 2 鉄筋の露出状況

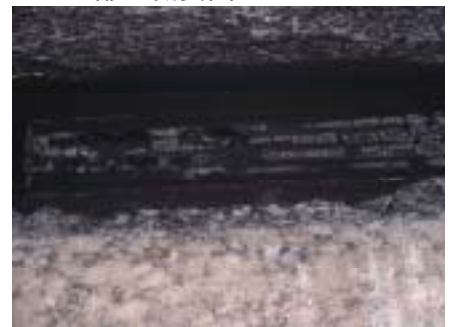
P2 の支承については，損傷状況を写真-3 に示すが，ゴムの表面が燃焼し炭化していた．

写真 - 3 P2支承の損傷状況

P2 の支承は、損傷が顕著であったため、全数を取り替えることとした。P2 の支承の交換は図-3 に示すように比較的容易に実施できることから、単純に上部工をジャッキアップして交換することとした。P3 の支承については、図-4 に示すようにアンカーバーが支承の中央を貫通するように設置されているため交換は容易ではない。また劣化が表面付近だけである可能性も考えられるため、まず撤去した P2 の支承で内部状況を確認し、その結果から P3 の劣化状況を推察して交換するか否かを定めることとした。

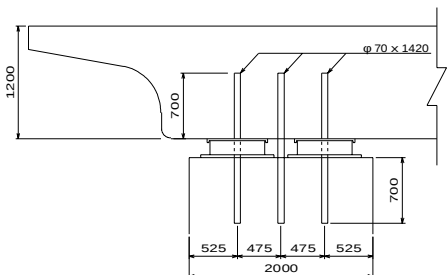
図 - 4 P3の支承

P1 及び P3 の支承については、外観上に顕著な変状は見られなかったが、スプリング式ゴム高度計により支承表面の硬度を測定したところ、P1 の支承については、火災の影響はなく正常であり、P3 の支承については、健全な状態の硬度 60 程度から約 70 程度に硬化しており、劣化していることがわかった。
