火害を受けた高架橋の補修工事

(株)ピーエス三菱 正会員 藤岡 靖
 (株)ピーエス三菱 正会員 石田 邦洋
 (株)ピーエス三菱 園山 孝

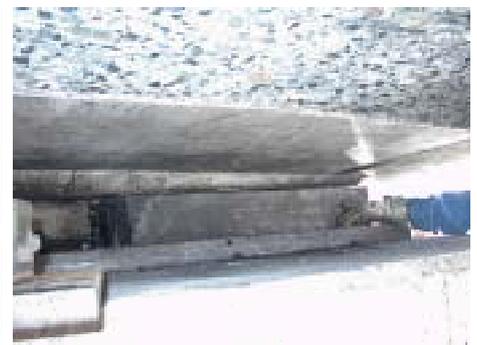
写真-2 支承取り替え状況

上部工及び下部工については現地調査、試験、耐荷力照査等の結果から、耐荷性能には問題がないことが確認できたため、断面を修復することとした。支承については調査の結果、P2の支承は炭化しているため交換し、P3の支承については、劣化が表面付近だけであることが考えられたため、撤去したP2の支承で内部状況を確認し、その結果からP3の劣化状況を推察して交換するか否かを決定することとした。

P2の支承の取り替えにあたっては、事前に平板載荷試験を行い、支承取り替えのための支保工架設を行った。写真-1には支保工の写真を示すが、1500kNのジャッキを1橋脚に2基ずつ、合計4基でジャッキアップを行うこととし、それぞれ同時に100kNづつ荷重をあげ、4カ所に取り付けた変位計でジャッキアップ量を確認しながら、上部工にねじれ等が発生しないように行った。写真-2には損傷した支承を抜き取り、新たな支承を設置している状況を示す。
