切土法面の地すべり対策

戸田建設 正会員 ○加藤 泰徳

金沢市企業局新野田配水池築造工事は、老朽化した野田配水池を新設する目的で容量 $V=15,000\text{m}^3$ 、幅 $40.3\text{m}\times$ 延長 $86.7\text{m}\times$ 高さ 10.3m のコンクリート構造物を築造する工事である。掘削土量は $V=140,800\text{m}^3$ で地山から床付け面までの深さは最大で 25m である。本工事に伴う掘削法面は、山側で最大5段（一部4段）、街側で最大2段（一部1段）となり、法面の勾配は $1:1.2$ である。背後に野田山を抱える山側の法面の地層は、市街地側に向けて 16° の傾斜をもつ流れ盤構造で、法肩上部に鉄塔があることや、掘削法面内に出現する砂質土中に地下水が確認されていることから掘削工事での切土法面の安定性や被圧された地下水による床付け面の盤ぶくれの危険性が懸念された。本報告では、施工経緯、切土法面の安定対策および施工結果について報告する。

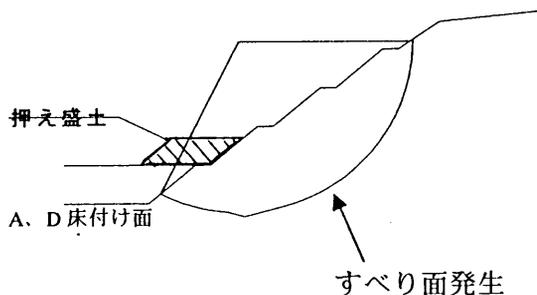
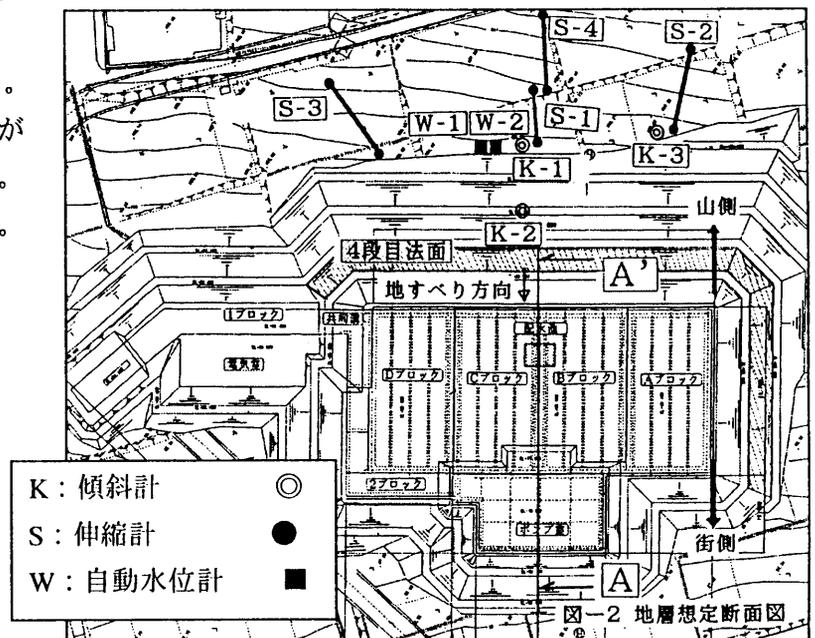
図-1. 新野田配水池の概要と計測機器設置位置

当初より法面の安定性が懸念されるため、掘削に際し、傾斜計等による計測管理が義務付けられていた。平成13年10月、4段目法面の整形が完了した後から傾斜計 K-2 において、山側から街側の方向に向かって、変位速度 $4.5\text{mm}/\text{日}$ の大きな変位を観測した。このため、応急対策工として押え盛土を施工し、改めて地質調査を行い切土法面の安定性について再検討した。

- ①深度 13m 地点にすべり面が発生している。
 - ②掘削床付け面下部の砂礫層に高い被圧水があり、盤ぶくれが発生する可能性がある。
- の2点が切土法面の安定上、問題点となった。

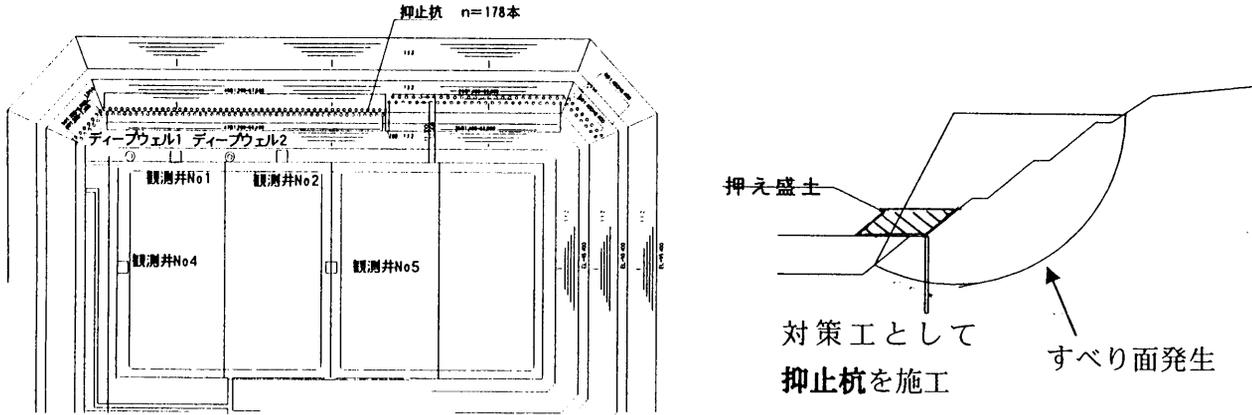
図-2. 実施した対策工

①、②の問題点に対して、当工事では2つの対策工（図-2）を実施した。

- ・ 抑止杭 打設長 B=15.0m 111本 B=12.0m 67本 計 178本
- ・ ディープウェル工 井戸口径φ300mm 深度L=10.5m 2本

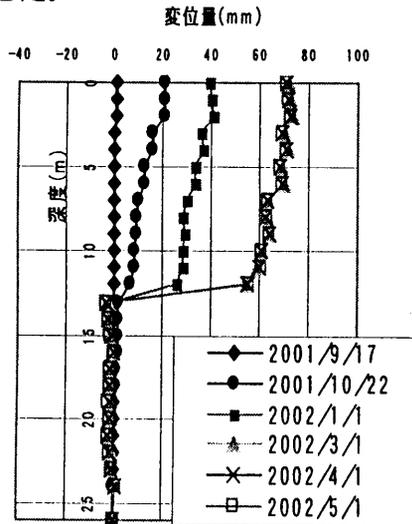
図-3. 傾斜計 K-2 の経時変化

傾斜計 K-2 の変位量の経時変化を図-3 に示す。抑止杭の施工期間は、平成 14 年 1 月 31 日より 2 月 26 日までであるが、抑止杭を打設完了した以降、3 月 1 日からはほとんど変位が見られず、対策工としての抑止杭の効果があつた。ディープウェルの両側とその周辺の地下水位の経時変化の様子を図-4 に示す。3 月 18 日よりディープウェルによる揚水を開始したが、自然の降水により多少の上下はあるものの、観測井 No.1 から No.5 のどの水位も低下させることができ、盤ぶくれを発生させることなく A,D ブロックを床付けに至ることができた。
