## J R 両毛線 第一思川橋りょう洗掘対策

J R 東日本 高崎土木技術センター 正会員 鈴木 誠治

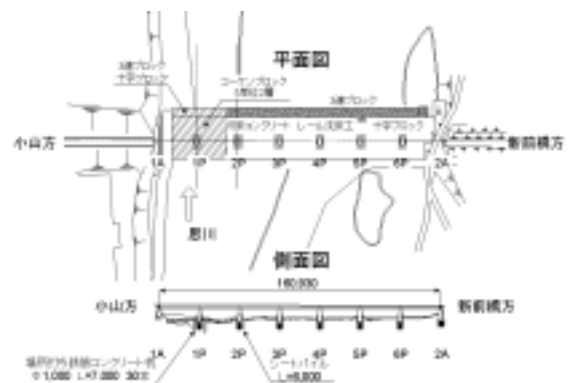
図-1 第一思川橋りょう 一般図

第一思川橋りょうは、栃木県小山市に位置し利根川水系思川に架かる河川橋りょうで明治 21 年 5 月に建設され、経年 114 年、全長 161m、上部工はディックガーダー 7 連、下部工（橋脚）は 6 基のレンガおよび石積みの単線直接基礎構造となっている。過去の主な洗掘対策としては、1A 前面および 1P～6P 全周のシートパイル（ $L=6m$ ）打設、低水時のみお筋が 1A～2P 間であるため 1P 橋脚保護を目的としたコンクリート杭（ $\phi=1m$ 、 $L=7m$ ）を打設し、河床全面に対する根固め工の施工などがある（図-1）。また、思川は河道延長 24.9km、流域面積 883km<sup>2</sup> の栃木県有数の一級河川であり、上流にダムが無く、洪水調整機能に乏しいという特徴をもっている。

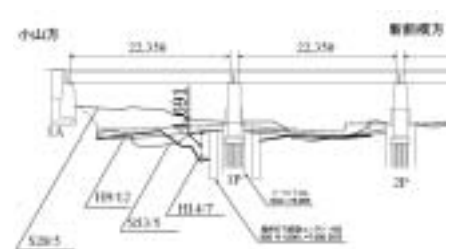
図-2 1A～2P 河床図

1A～1P 間の洗掘が著しく、特に 1P 左岸側の洗掘は、基礎底面から 2.1m に達し、コンクリート保護杭の天端からは、最大で 4.7m 程度まで進行していた。その結果、コンクリート杭の根入れは 2.3m（図-2）となり、1P の安定性は低い状況であった。さらに、杭の磨耗状況も激しいことから、保護杭としての機能も失われた。

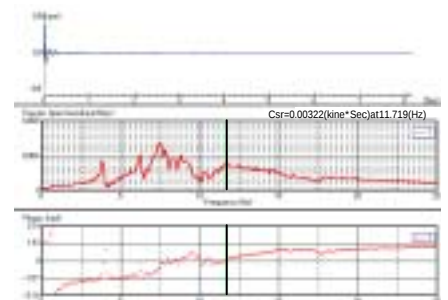
図-3 1P 対策前衝撃振動試験結果

図-3 に 1P 対策前衝撃振動試験結果（上段：時刻歴速度応答波形、中段：フーリエスペクトル波形、下段：位相差スペクトル波形）を示す。これによると、1P の固有振動数は 11.7Hz であることがわかった。標準値算定式による固有振動数が 7.9Hz であることから健全度指標は  $\kappa=1.48$  となり、S 判定となった。しかしながら、保護コンクリート杭が群杭としての機能を果たしていないことや杭周辺の洗掘、さらには基礎底面の吸出しも懸念されたことから対策を行うこととした。なお、固有振動数が 11.7Hz と標準値より高かったのは周辺ブロックの影響と思われる。

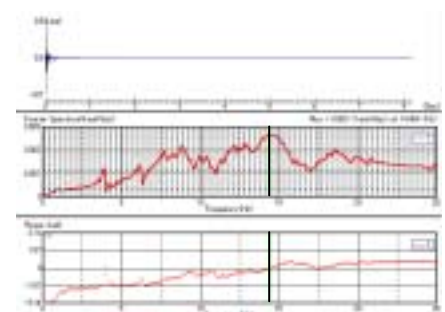
図-6 1P 対策後衝撃振動試験結果

図-6 に 1P 対策後衝撃振動試験結果を示す。対策前後において桁や電柱等の固有振動数（10Hz 以下に見られるフーリエスペクトルのピーク）に変化が見られない一方で 1P の固有振動数は、11.7Hz から 14.4Hz まで向上していることがわかった。これは、最終的にドライにしたことにより 1P 基礎底面の空洞が見つかり、内部の吸出し部へコンクリートを充填することで、橋脚とコンクリート保護杭が一体となり、洗掘対策工事が適切に行われ基礎に対する拘束効果が高まったためと考えられる。
