水環境におけるコンクリートに半埋設された鋼材の腐食試験

独立行政法人 土木研究所 技術推進本部（先端技術） 正会員 田中 和嗣  
山口 崇  
正会員 吉田 正

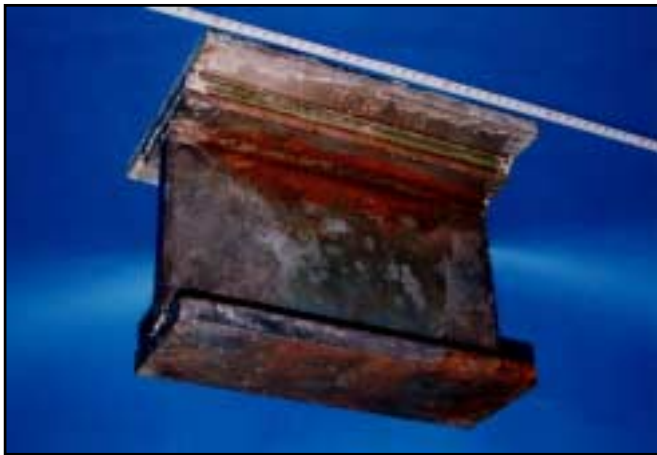
写真-1(a) 試験片Aの腐食状況（鋼材部）

試験片のコンクリート部をコンクリートハンマーで剥離して、鋼材の腐食状況を外観調査した。試験片A、試験片Bともに、上フランジと腹板に挟まれた隅各部でコンクリート充填が不十分で空洞があった。試験片Aと試験片Bの腐食状況を写真-1(a)と写真-1(b)に示す。試験片A、試験片Bともに、上フランジに用いた SUS304 鋼のうち、水環境に接する面に腐食はなかった。試験片Aに用いた SM400B 鋼は、上フランジと腹板に挟まれた隅各部と下フランジの底面に腐食があった。腐食の程度は、前者の方が顕著であった。一方、試験片Bも、上フランジと腹板に挟まれた隅各部に黒色の変色があった。

本暴露試験で用いた試験片Aのと試験片Bのコンクリート部は、製作条件が不明であるが、pH が 10 から 12 程度であること、コアの外観から骨材の配合も良好に見えることから適切な品質であったと考える。また、中性化がわずかであり、コンクリートの品質劣化による鋼材腐食への影響もないと判断する。この条件において、試験片の鋼材部は、上フランジと腹板に挟まれた隅各部に腐食や変色が発生している。このことから、コンクリートに半埋設された鋼材は、適切な品質のコンクリートに埋設されていても、鋼材部とコンクリート部のすき間からコンクリートの充填が粗な部位に浸入した水分によって、部分的に水環境に曝されて腐食する場合があることがわかる。そのため、鋼材は、コンクリートのワーカビリティや施工性等を鑑みて、必要に応じて、ステンレス鋼等の耐食性材料を適用する方が望ましいと考える。
