既設コンクリート下水道管の腐食の実態調査

日本大学 正会員    ○保坂 成司    日本大学 正会員    大木 宜章  
前田工織 正会員    竹中 一    日本大学    吉野 将

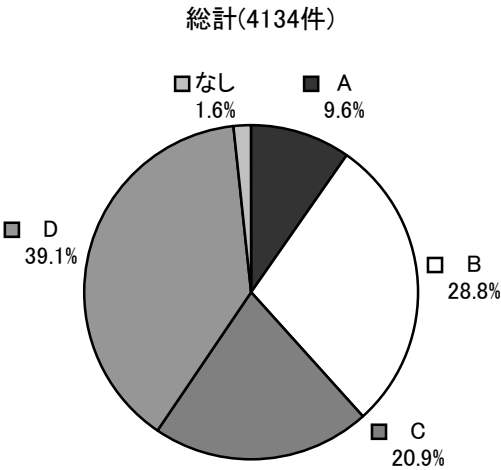
図－1 全調査データによる腐食割合

図－1 に調査全データによる腐食割合を示す。

結果より、東京都のランク分けによるCランク以上が約 60%、本調査によるDランク以上では 98%以上と殆どの管が腐食を受けていることが分かる。

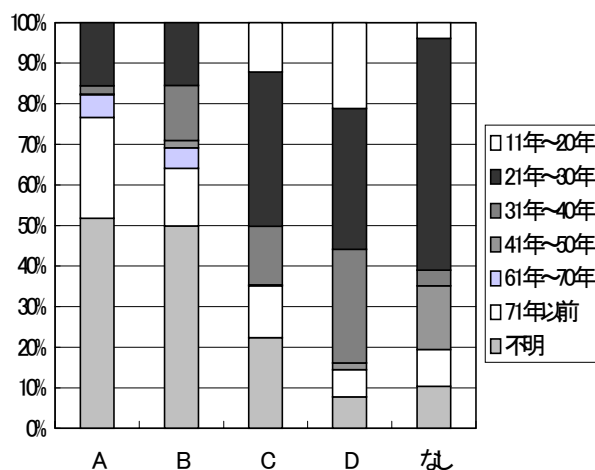
図－2 腐食ランク別使用年数

ここで、図－2 に腐食ランク毎の使用年数を示す。このグラフから、腐食ランクの高いものほど使用年数が長く、特に 61 年以前を境に腐食の程度に差が出ていることがわかる。

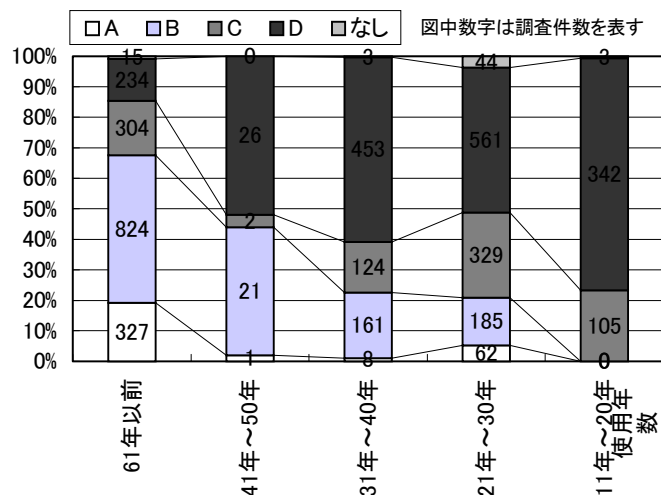
図－3 使用年数による腐食度合い

このことから、使用年数毎に腐食度合いをまとめたものを図－3 に示す。グラフより使用年数に従い腐食割合が多い傾向を示し、使用年数が少なければ腐食ランクも低いことが分かる。以上のことから、使用年数は腐食の程度を図る指標として重要な因子であると言える。

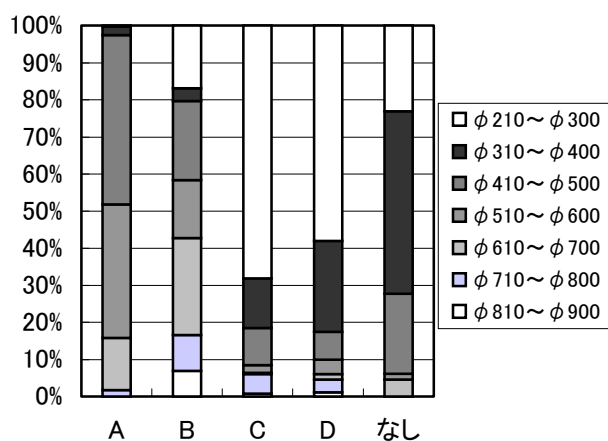
図－4 腐食ランク別管径

次に図－4 に管径と腐食度合いの関係を示した。

グラフより腐食の激しいものほど管径が大きいものが多いことがわかる。また、管径φ400 を境に腐食度合いに大きな差が現

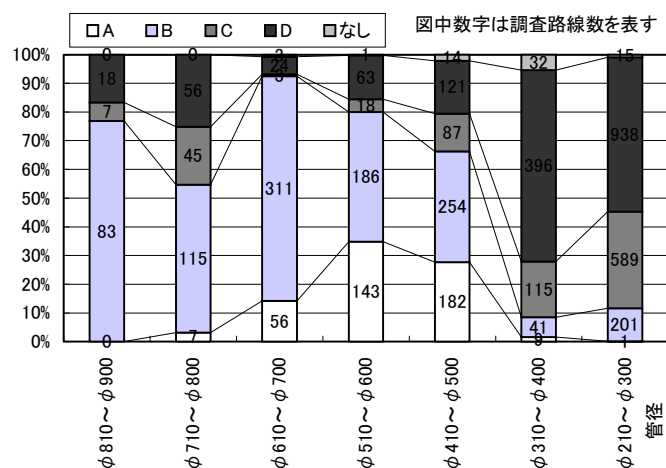
図－5 管径別腐食ランク

れている。このことから管径毎に腐食度合いを示したグラフを図－5に示す。グラフより図－4同様に、管径φ400を境に腐食に大きな影響が出ていることが分かる。即ち、φ410以上では、腐食ランクA、Bが50%超であるが、φ400以下では10%程度となる。

以上のことから、腐食の程度は使用年数に応じ、管径φ400を境に腐食度合いに大きな差が生じると言える。
