阪神高速道路北神戸線の無塗装耐候性鋼橋梁追跡調査結果

阪神高速道路公団 正会員 小林 寛 正会員 長沼敏彦  
阪神高速道路管理技術センター 正会員 ○小幡政広 奥尾政憲  
住友金属テクノロジー 正会員 原 修一

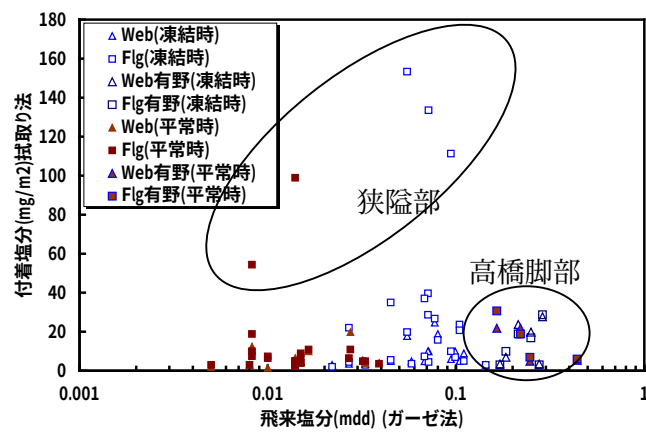
図-1 飛来塩分量と付着塩分量との相関

塩分測定は凍結期と平常期の2回に分け4年間実施した。凍結防止剤散布期間には飛来塩分量が一桁増加し0.05mddを超え、特に狭隘部のフランジ上面では付着塩分量が高く、飛来塩分量とともに増加する傾向が見られた。一方、高橋脚部など周囲が開放された、風通しのよい環境では付着塩分は少なく、飛来塩分の増加に伴う増加傾向も見られない。

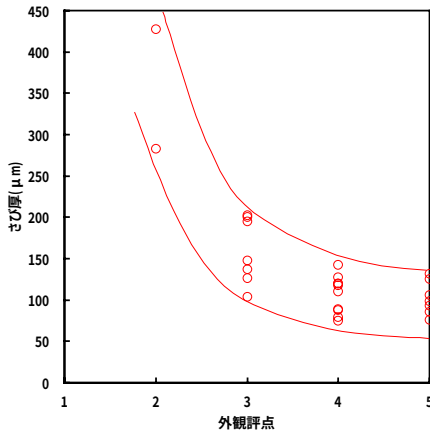
図-2 さび厚と外観評点との相関

3.2 さび厚とフェリシ試験、電位との相関性 さび厚は腐食速度と相関し、図-2 に示すようにさび外観とも相関しており重要なパラメータといえる。電位・さび厚、フェリシ試験・さび厚関係の H12 から H14 年に至る変化の様子をベクトル図(図-3,4)で示す。電位は貴な(高い)ほどさび厚が増加せず、腐食が抑制されていることを示し、さび評価法としての有効性を確認した。一方、フェリシ試験はさび厚が 100  $\mu\text{m}$  を超えると、点数が 0 となり、同一さび厚の相対評価など限定的な適用が望ましいとの結果を得た。

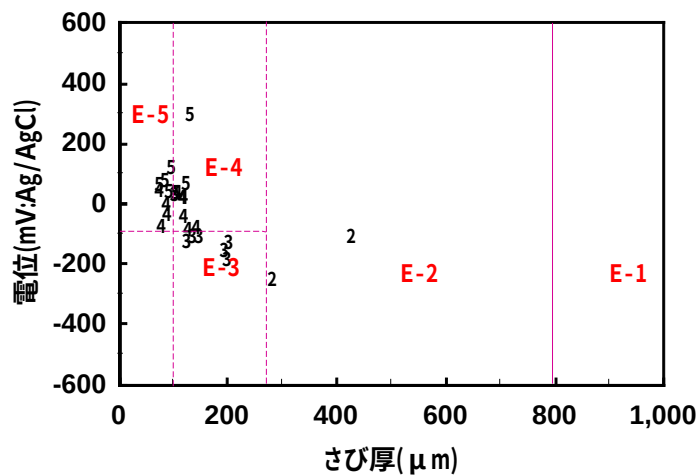
図-5. 電位・さび厚図と外観評価

4.考察 結果を紀平らの提案<sup>3)</sup>に従って図-5 にプロットした(マークは外観評点を示す)。①外観評価では軽い「うろこ」さびが2箇所あった他は全てさび外観は評点3以上であった。②電位評価図の場合、今回の5年経過後の比較的短い期間の調査範囲内では図中破線のように領域を設定すれば外観評価とよく対応し、定量評価に使用できる可能性が見出された。
