## 凍結防止剤が散布される無塗装耐候性橋梁の現状と対策（その1）

## 架設後 10 年経過した橋梁の現状

四電技術コンサルタント 正会員 ○三浦正純 川村文人  
日本道路公団 正会員 吉田幸信 藤原俊明 山本雅貴

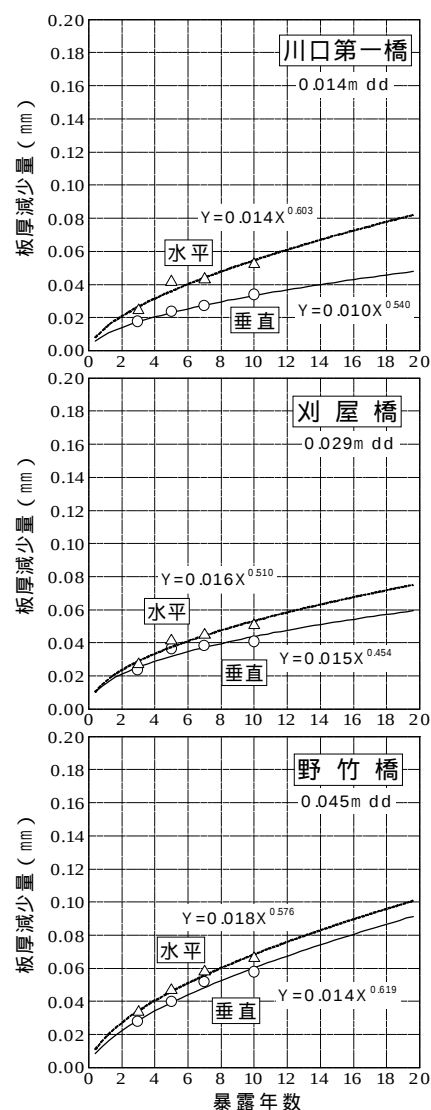
図-2 小型試験片の板厚減少

**2. 小型試験片調査結果** 小型暴露試験片は川之江～大豊間の供用開始直前の 1991 年 11 月に代表 3 橋梁の桁内に設置した。各橋梁での試験片の板厚減少量を図-2 に示す。

垂直暴露試験片の腐食速度は川口第一橋＜刈屋橋＜野竹橋となっており、環境塩分濃度の順序と一致している。野竹橋および刈屋橋では水平暴露と垂直暴露に大きな差はないが、川口第一橋では水平暴露が垂直に比べ明らかに大きな腐食速度を示している。この 3 橋のうち川口第一橋のみ複線化されており隣の橋梁の影響を受ける。また、これまでの実橋調査において、川口第一橋の外桁は凍結防止剤散布の影響により「うろこ錆」の発生が認められている。内桁には「うろこ錆」の発生は認められていないものの、他の 2 橋に比べると、飛散した凍結防止剤が内桁にまで回り込んでいる量が多いものと推定される。この凍結防止剤の堆積により、川口第一橋の水平暴露試験片の腐食速度が大きいものと考えられる。ただし、回帰式から得られる 100 年後の予想板厚減少量は 0.1mm～0.3mm と非常に小さなものであり、3 橋梁の内桁環境は良好と言える。

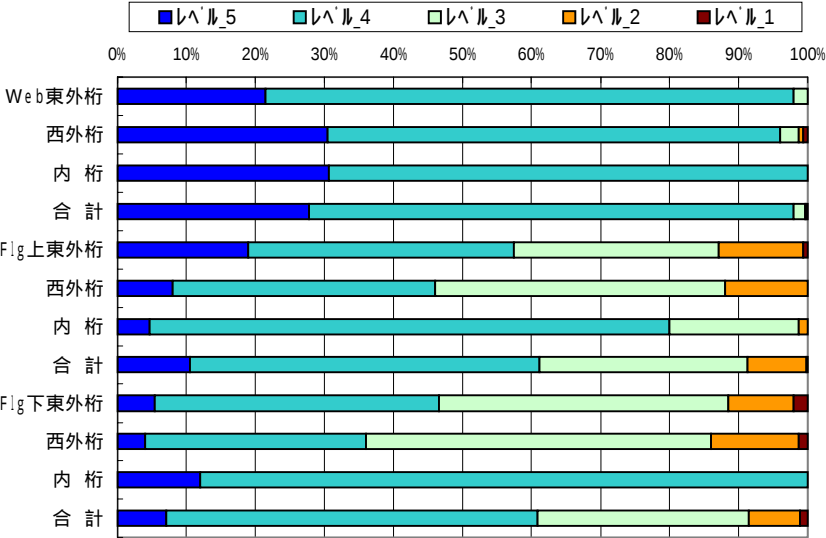
図-3 耐候性鋼橋梁の部位別外観レベル

レベル 1(要補修)の個所はすべて漏水によるものであり、また、レベル 2（要調査）の個所も半数程度は漏水の影響を受けている。

ウェブはレベル 4 以上の個所が 98%を占めており、漏水個所であっても影響を受けにくいようである。雨による洗浄効果が高いこと、垂直面では濡れ時間が短いことによるものと思われる。漏水も含め特殊な環境でない限り、ウェブについては問題ないという事ができる。

内桁では、ウェブおよびフランジ下面はすべての個所でレベル 4 以上である。フランジ上面でもレベル 4 以上が約 80%あり、レベル 2 以下は僅か 1%と、内桁に関しては問題ないと言える。

外桁のフランジ上面、下面ともに東側のほうがレベル 4 以上の割合が多くなっている。東側桁は太陽の日射を午前中から受けるため、夜間の結露や明け方の霧によって濡れた桁は、西側桁に比べて早く乾く（濡れ時間が短い）ものと考えられる。このため、平均的には東側桁のほうが西側桁に比べてやや良好なさびが形成されたものと思われる。

外桁の下フランジは凍結防止剤飛散の影響によると思われる「うろこ錆」あるいは「粗い錆」が多数の個所で発生しており、レベル 3 以下が約 50%を占めている。しかし、レベル 2 以下は 10%程度と少なくなり、また、漏水個所を除くとその半分程度となる。この外桁下フランジ上面の「うろこ錆」は橋梁側面に斜面が迫っている地形において顕著に現れる傾向がある。また、複線区間では並行する橋梁からの凍結防止剤飛散の影響を受けることが予想されるが、互いの橋梁の間隔、高低差、地形等が関連しており、複線区間の橋梁すべてに現れているわけではない。

**4.まとめ** 高知道の無塗装耐候性橋梁では、内桁は凍結防止剤の影響をほとんど受けておらず良好な状態にあり、今後とも環境が変わらない限り、特に何らかの措置を講じる必要はないと言える。外桁は凍結防止剤飛散の影響を受けており「うろこ錆」の発生が見られる。顕著な「うろこ錆」（レベル 2）の発生個所は漏水が原因である場合を除くと外桁全体の 5 %程度である。このような凍結防止剤飛散による影響を抑制する対策として、飛散そのものを抑制する高機能舗装の採用、定期的な桁水洗による環境改善、が考えられる。高機能舗装は既に全面的に採用されており、これから新設される橋梁においては凍結防止剤飛散の影響は少なくなることが予想される。桁の水洗いはアメリカでは既に実施されており、耐候性鋼に限らずすべての材料の塩害対策として、定性的には有効な手法といえる。この桁水洗の定量的な効果が不明であること、また、どのような方法・頻度で洗浄するのが効果的かを検討するため、高知道の 2 橋梁において水洗実験を行っている。
