## 地下空洞壁面点検へのデジタルビデオカメラの適用性検討

東電設計（株） 正会員 ○鈴木康正 橋本 淳 小山俊博  
 東京電力（株） 非会員 斉藤 稔  
 （株）エマキ 非会員 秋月直道

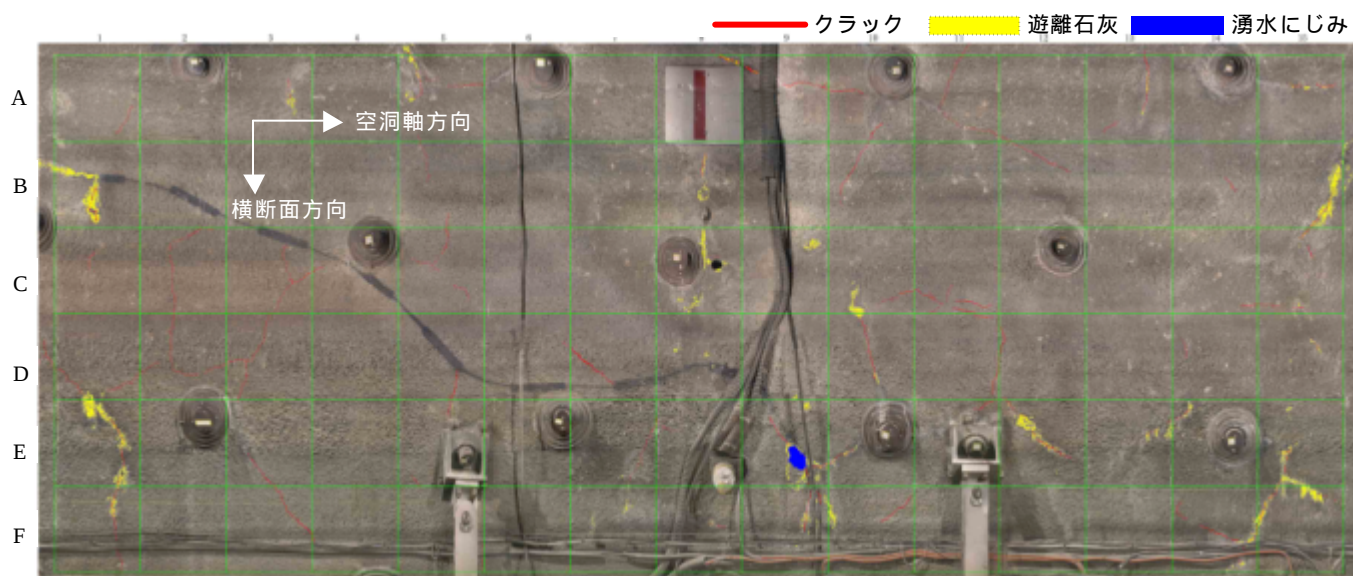
図-3 画像処理を加えたデジタルビデオカメラの画像

画像処理後の画像を図-3に示す。目視点検の結果、横断面方向クラックが50本、空洞軸方向クラックが42本、遊離石灰の析出が27箇所、湧水のにじみが2箇所確認された。このうち画像処理によりその一部でも判別できたものは、同順で23本、21本、27箇所、2箇所であった。高品質なカラー画像が得られるため、遊離石灰や湧水など壁面の変色を伴う事象に対しては特に判別しやすい結果となった。

目視点検の50%程度の判別数となったクラックについて、幅別に判別率(=画像より判別したクラック長/目視点検のクラック長)を求め図-4に示す。今回の撮影では撮影幅300mmに対し画素数720pixelであり、1pixel当たり0.42mmであったため、クラック幅0.5mm以上で判別率が向上している。また撮影場所の制約よりA-D行(図-3)の撮影ではカメラを壁面に正対できたが、E-F行では斜め方向から撮影することになり、その影響でE-F行の判別率がやや低下している。クラックの方向別の判別率を見ると、横断面方向のものが仮設クレーンの走行方向(空洞軸方向)に比べ判別率がやや低くなっている。これは静止画像モザイク処理後、横断面方向に画像を手動で合成する際の繋ぎ合わせ部の画質の低下によるものと考えられる。
