鋼 I 桁の主桁端部の疲労損傷補修

首都高速道路公団 正会員 牛越 裕幸
 首都高速道路公団 正会員 佐々木一哉
 首都高速道路公団 正会員 今井 正智
 首都高速道路公団 増井 隆
 横河工事（株） 高草木智也

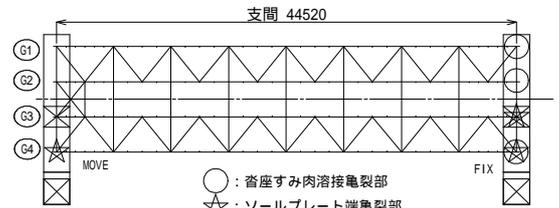
図-1に示す3箇所の支承で発見された。いずれも橋軸方向端部で発生しており、支承の回転拘束が原因と推定される。切削前後の磁粉探傷結果を写真-2に示す。亀裂が溶接ビード中央部に位置すること、溶接金属内部において表面より大きな亀裂長が確認されたことより、亀裂はルート部から発生していたものと考えられる。

図-1に示す3箇所の支承で発見された。それらの亀裂の状況は(1)応急対策部の亀裂、(2)3mm 切削した結果除去されたフランジ側止端部の亀裂、(3)フランジ側止端部および溶接金属部に発生した3本の亀裂である。(3)の亀裂の切削前の磁粉探傷結果を写真-3(a)に示す。同写真中の亀裂Cは2mm程度の研削で除去されたものの、亀裂Aは止端部より発生しフランジ母材側に深く進展し、亀裂Bはルートから発生していた。写真-3(b)は切削孔を拡大し、ルートが露出するまで切削した状況である。同一部位に方向の異なる亀裂が3本存在していることが確認できる。フランジ母材の亀裂は、板厚11mmに対して8mmまで切削することで除去された。

図-1 支承亀裂発生位置

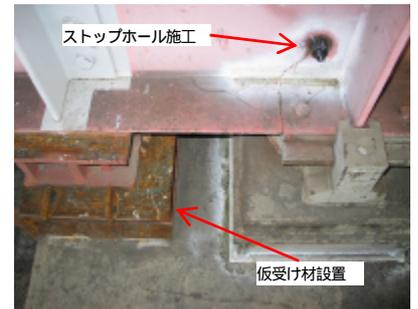
平成14年度の定期点検において、鋼I桁主桁4本中1本の端部桁下フランジ及びウェブ部に亀裂損傷が発見された。直ちに応急対策として主桁の仮受け材を設置するとともに、ストップホール施工を実施した。支承部損傷状況と応急対策の実施状況を写真-1に示す。

写真-1 支承部損傷の応急対策

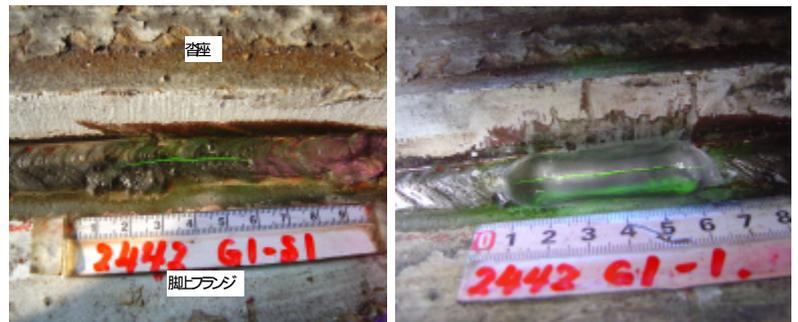
写真-2 沓座すみ肉溶接部の亀裂 (a)切削前 (b)切削後

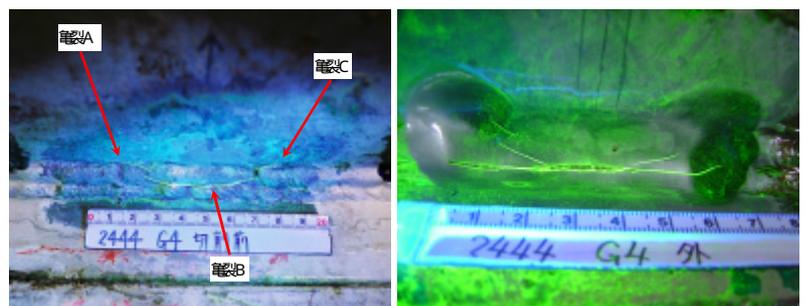
写真-3 ソールプレート部の亀裂 (a)切削前 (b)切削状況

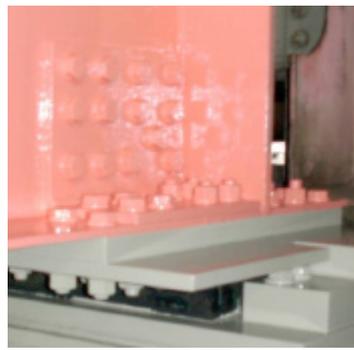
写真-4 補強状況

本橋梁では8支承のうち、3支承に亀裂が確認されていたが、支承の回転拘束による亀裂発生を踏まえて、亀裂の有無に関わらず全ての支承をゴム支承に取り替え、ソールプレートを高力ボルトにより接合した。また発生した

亀裂については切削除去もしくはストップホール施工を実施し、補強材を高力ボルトにより接合した（写真4参照）。

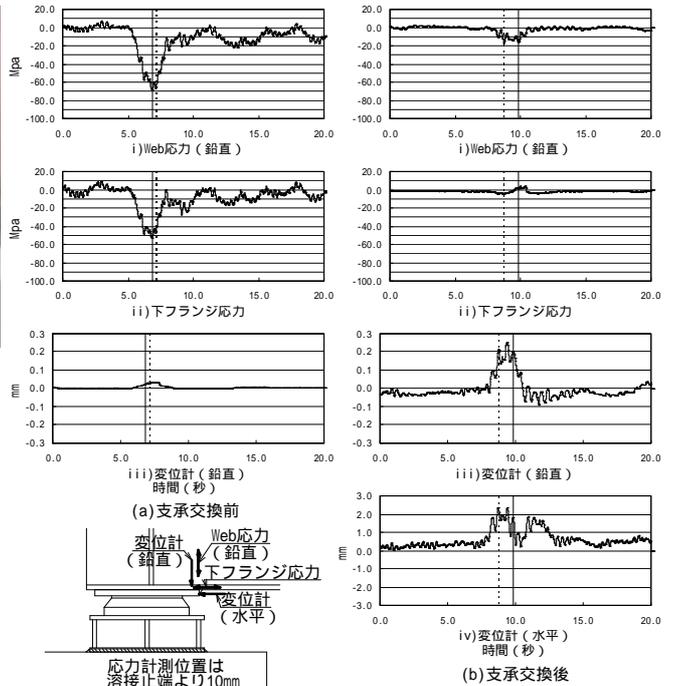
は、支承部の回転拘束によるソールプレート前端部への応力集中が要因のひとつであることが広く知られている¹⁾。ただし、ゴム支承への取替による耐疲労劣性への効果を確認した事例は比較的少ない。そこでゴム支承に取替後の耐疲労効果の確認、応力低減効果の確認を目的として、支承取替前後において支承近傍の一般車動的計測と応力頻度計測を実施した。一般車動的計測では応力とともに変位計測を実施した。図2に固定支承側の応力波形と変位波形を示す。同図から固定側の支承において、支承交換前後で回転変位が大きくなりさらに、腹板の鉛直方向応力が低減していることが確認された。また図3に固定支承部近傍の応力分布を示すが、支承交換前に最大で約110MPaあった主応力が支承交換後には24MPaとなり、ソールプレート前端部近傍への応力集中が大きく低減されていることが確認できる。また、表1に応力頻度計測結果と推定した疲労寿命を示す。この表より、仮に鉛直方向応力に対する疲労強度等級をF等級と考えた場合1年程度から100年以上に伸びており、その効果が確認できる。またフランジは、ソールプレートを高力ボルト接合としたため応力集中点そのものがなくなっている。

図-2 応力波形、変位波形（固定支承側）

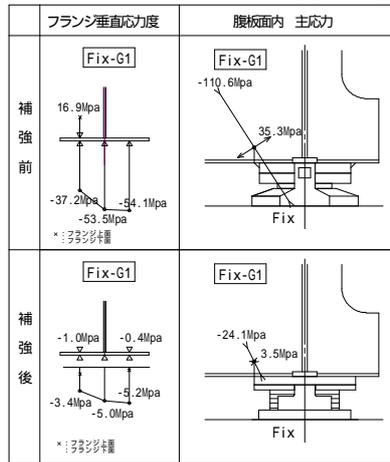
から固定側の支承において、支承交換前後で回転変位が大きくなりさらに、腹板の鉛直方向応力が低減していることが確認された。また図3に固定支承部近傍の応力分布を示すが、支承交換前に最大で約110MPaあった主応力が支承交換後には24MPaとなり、ソールプレート前端部近傍への応力集中が大きく低減されていることが確認できる。また、表1に応力頻度計測結果と推定した疲労寿命を示す。この表より、仮に鉛直方向応力に対する疲労強度等級をF等級と考えた場合1年程度から100年以上に伸びており、その効果が確認できる。またフランジは、ソールプレートを高力ボルト接合としたため応力集中点そのものがなくなっている。

図-3 固定支承近傍の応力分布

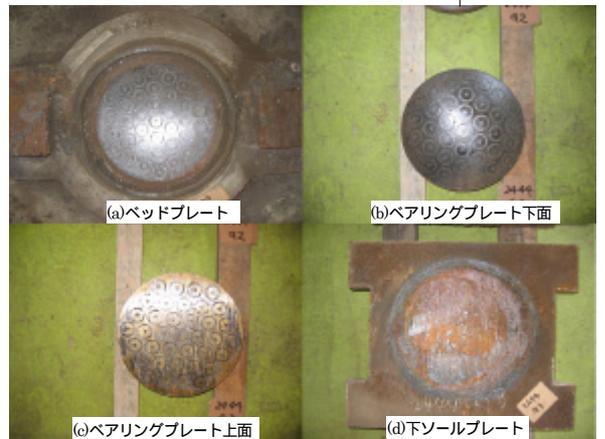
写真5に撤去した可動支承のすべり面の様子を示す。ベッドプレートには、ベアリングプレートに埋め込まれた固形潤滑材の形が転写されていたことより、回転面は固結した状況にあったことが推定される。また下ソールプレートには、可動側は深さ2~3mm程度の傷が認められ、季節的な温度変化での大きな力により滑動していたものと推定される。また支承を分解すると多くの微粉末がつまっております、これが支承の回転機能を著しく低下させていたものと考えられる。

写真-5 支承のすべり面
