## 火災を受けた橋梁の安全性評価

中日本建設コンサルタント㈱ 正会員 ○高樋由美子\* 正会員 羽田野英明\*  
 片山ストラテック㈱ 正会員 石原靖弘\*\* 正会員 大山 理\*\*  
 愛知県豊田加茂建設事務所 長坂 悟\*\*\*

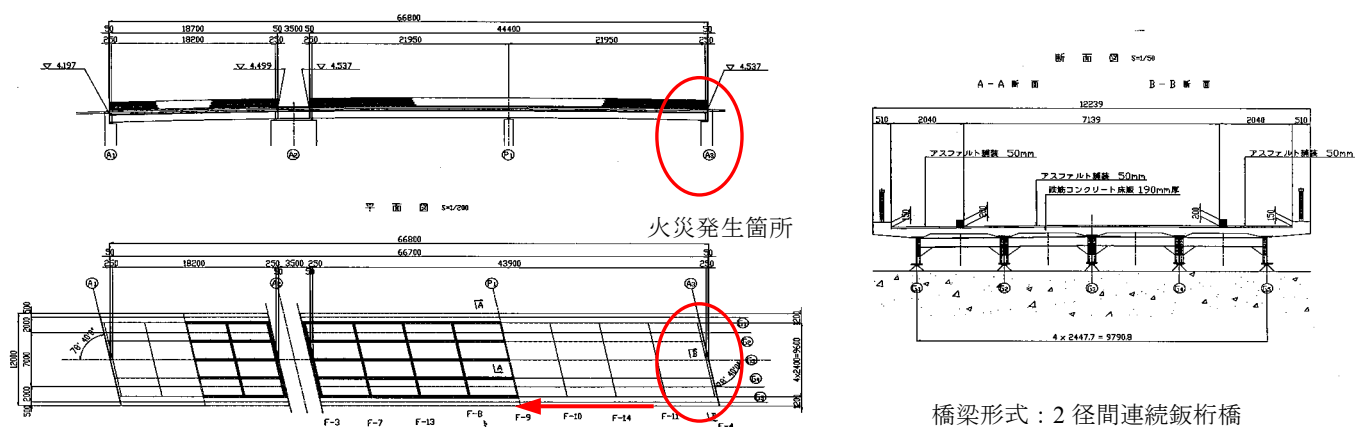
橋梁形式：2径間連続鉄桁橋

堤防で発生した火災は、添加物件に堆積した枯れ草および添加されていた FRP 管を伝って中間支点上付近まで達したと想定される。

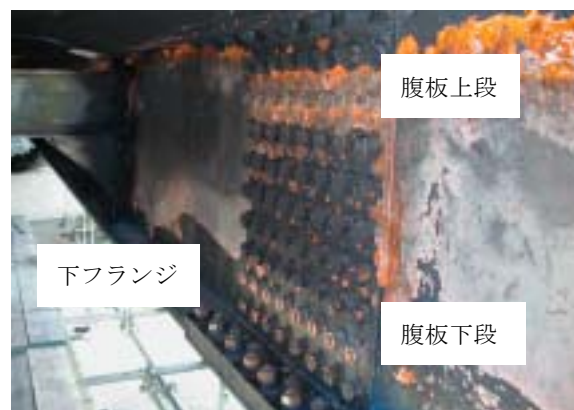
写真-2 主桁添接部 軸力測定箇所

高力ボルトは，鋼材およびコンクリートに比べて，熱を受けたことによる機械的性質の劣化，ボルトの伸びや緩みなどが問題となる．そこで，超音波軸力計を用いて主桁添接部(写真-2 参照)のボルト軸力測定を行った．その結果を表-3 に示す．

本橋で使用されていた主桁の高力ボルトは M22(F11T)であり，その設計ボルト軸力は 216kN である．表-3 より，ウェブは，リラクゼーションによる軸力低下は見られるが，継手強度は問題ないと考えられる．一方，下フランジ側においては，すべての軸力が 50kN 以下であり，継手耐力に関して問題があると考えられる．したがって，被災の影響があると判断される範囲においては当然のことながら，使用していた高力ボルトが高張力鋼特有の遅れ破壊<sup>2)</sup>の可能性がある F11T であるため，すべて取り替えを行うこととした．
