## 斜張橋のペンデル支承損傷における原因と改良について

首都高速道路公団	正会員	田中 芳和
首都高速道路公団	正会員	時田 英夫
首都高速道路公団	正会員	今井 正智
首都高速道路公団		寺島 善宏
横河工事株式会社		小林 一雄

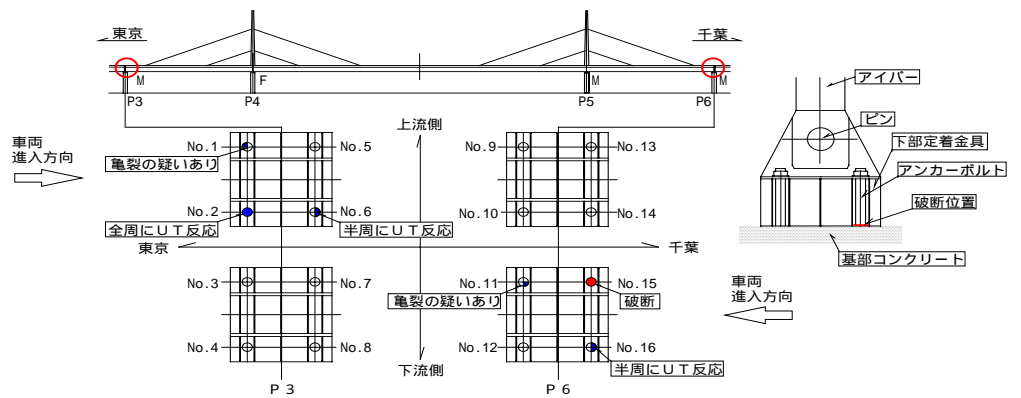
図 - 1 アンカーボルト損傷状況及び位置図

公団では1年に1回定期点検を実施し、ペンデル支承の点検は目視によるき裂、変形の有無の観察およびアンカーボルトの打音検査を行っている。今回の点検では図-1に示すようにアンカーボルト全本数16本のうち1本が破断、3本に異状音が確認された。アンカーボルト全数に対する超音波探傷検査を実施した結果、破断したボルトの他に5本のボルトにき裂があることが判明した。アンカ-ボルトの破断した状況を写真-1に示す。

アンカーボルトはコンクリートとの境界位置で破断もしくはき裂が発生しており図-1に示すようにアンカーボルトの損傷は、すべて車の進入側のペンデル支承で発生していることが特徴である。破断したアンカ-ボルトの断面は1/3程度に疲労破面特有の滑らかな筋状の模様が現れており、疲労によりき裂が発生、進展し、最終的にぜい性破壊したと考える。

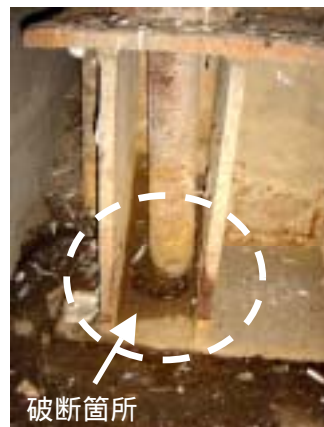
写真 - 1 アンカーボルト破断状況

小松川橋梁のアンカーボルトの損傷は長期間に渡り、繰り返し車両重量の大きい大型車両が多数通行していたことによる疲労損傷と考える。

車両進入側のアンカーボルトには、車両が伸縮継手を通過する時の衝撃力がペンデル支承に繰り返し作用することにより、下部定着金具と接しているコンクリートの磨耗、アンカーボルトのナットのゆるみなどが生じ、下部定着金具とコンクリートの間に作用していた部材間圧縮力の一部が開放され、アンカーボルトに大きな変動応力が作用するようになり破断に至ったと考える。

ペンデル支承の両端のピンが車両通行時にはほとんど回転しておらず、アンカーボルトにも設計上の軸力に加え、曲げモーメントによる応力が作用したことも疲労損傷を助長した要因と考える。
