地震被害を受けた高架橋の基礎調査及び解析（その1）

JR 東日本 正会員 滝沢 聡 , 荻原 郁男
 鉄道総合技術研究所 正会員 室野 剛隆, 舘山 勝
 鉄道総合技術研究所 正会員 弥勒 綾子, 桐生 郷史

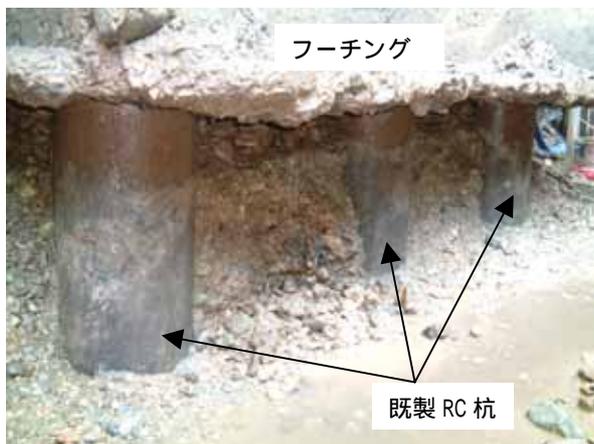
目視調査の結果、第5猪鼻高架橋のR12の杭のみで、幅1mm未満で、長さが50～150mm程度の水平方向のクラックが数本認められたが、今回の地震で生じたものかは不明である。その他の箇所では、杭体にはクラック等は認められず、基礎は健全であることが分かつた。また、当該地点の地盤は、粘性土、砂質土、礫などの入り混じつた互層で非常に良くしまつており、フーチング及び均しコンクリートの下面の地盤の沈下も全く見られなかつたため、地震による揺すり込み沈下は生じていないと考えられる。

写真1 杭の目視調査状況

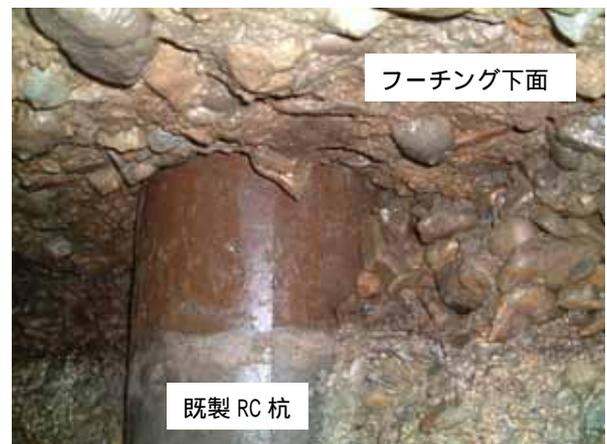
写真2 杭頭部・フーチング下面
