## 鋼橋下横構吊材取付リベットの弛みに関する一考察

東海旅客鉄道（株）正会員 ○佐藤 寛之 正会員 吉岡 直行 非会員 酒井 正彦

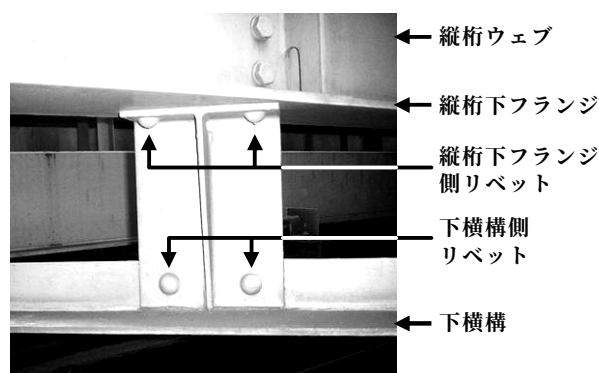
図-2 下横構吊材部の詳細構造

下横構は細長部材であり、その振動を防止するために縦桁に吊られている。綴じリベットの本数は強度的には計算されていないが、現行では2 本で固定されている。このため、下横構の振動によるてこ作用により片方のリベットには引張力が働くことになる。また、現場施工のため、支圧継手のリベットでは縦桁下フランジと吊材を隙間なく固定することが難しく、施工当初より若干の隙間が生じていたとも考えられる。これらのような弛みやすい構造的な長がある上に、以下に述べる列車通過時に発生する部材力が弛みの原因になっていると考えられる。

支圧接合であるリベットは軸方向への引張力に弱い性質を持っている。下横構吊材取付部においては、縦桁下フランジ側リベットは鉛直方向、下横構側リベットは部材直角方向の振動によって、リベット軸方向に引張力が発生することになる。実橋測定の結果より、列車走行速度の増加に伴い部材の振動が増加するという結果が得られていることから、新幹線のような200km/h 以上の高速運転区間では、大きな振動振幅がリベット軸方向に引張力を発生させていることが、弛みの発生原因となっていると考えられる。実測結果からは、内縦桁に外縦桁よりも大きな振動が発生することが分かっており、リベットの弛みが内縦桁に多いという現象とも結び付けられる。

下横構吊材取付リベットの弛みについては、高力ボルトへの交換を以って対策を実施してきたが、これまでに交換済の箇所に再度変状が生じた事例はない。高力ボルトで軸力を入れたことによって対策の効果は十分に上がっていると考えられるが、下横構吊材部での変状発生機構の解明は、今回緒に就いたばかりであり、まだこれからの課題である。今後とも鉄けた特別検査の結果を踏まえながら、より詳細な解析を行うことによって、さらなる対策の必要性の有無などを探っていくこととしたい。

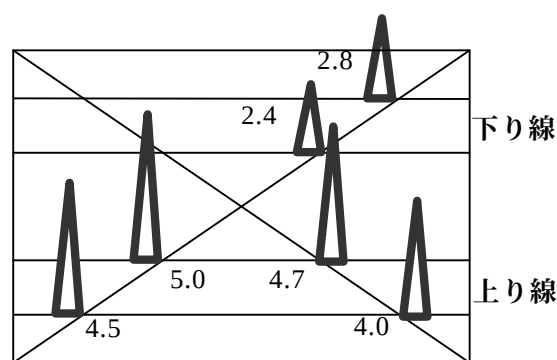
図-3 上り列車通過時の下横構加速度(G)

1. 内縦桁の吊材取付部の加速度が、外縦桁よりも大きい
2. 下横構の加速度は、端から2格間目が最も大きい
3. 下横構の加速度は、部材直角、鉛直、部材軸の順に大きい
4. 下横構の加速度は、縦桁下フランジより大きい
5. 反対線の加速度も振動波形となっており、下横構を通じて反対線の下横構、縦桁にも伝わっているという結果が得られた。

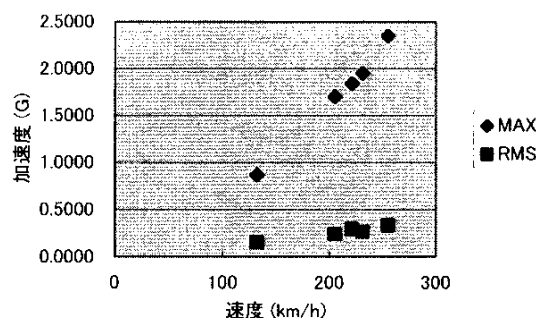
図-4 列車速度と鉛直加速度の関係  
MAX：最大値 RMS：二乗平均

加速度の絶対値を速度別に整理した場合、図-4に示すように速度に応じて加速度は大きくなる傾向を顕著に示しており、測定時の最高速度255km/hでは最低速度132km/h

の2倍以上の値となった。一方、局部応力については速度との相関は得られなかった。
