## 北海道におけるC塗装系の鋼橋塗膜劣化調査

北海道開発土木研究所 正会員 ○佐々木 慎一 正会員 田口 史雄 正会員 嶋田 久俊

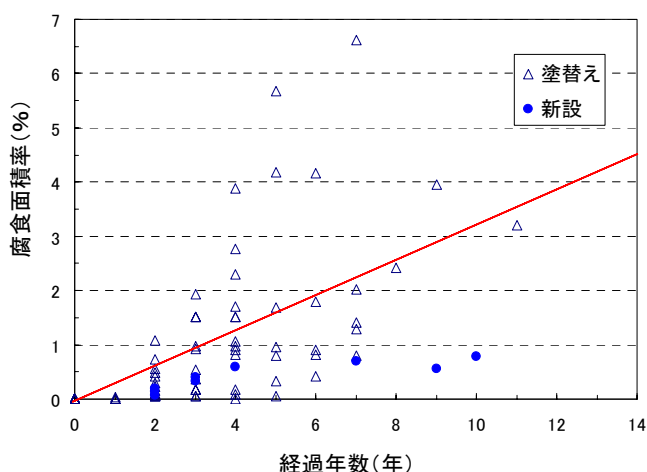
図-1 厳しい環境におけるC系塗装の腐食

下塗りに無機ジンクリッチペイントを使用している新設C塗装系では、10年経過しても腐食面積率が1%未満であり非常に高い防食性を示しているのが分かる。一方、塗替え塗装系では、期待耐用年数の2～3倍の速度で腐食が進行している橋梁も認められた。

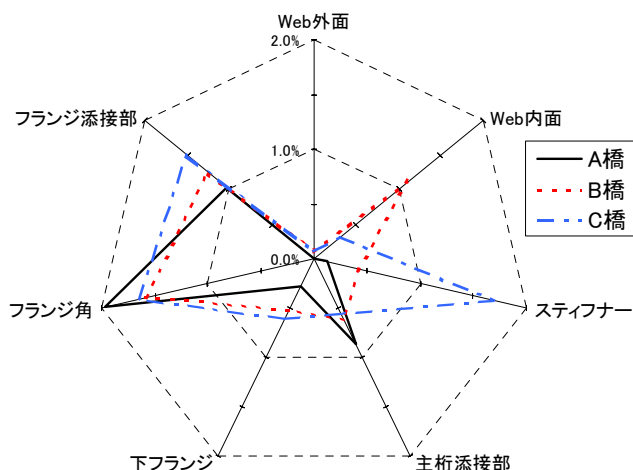
図-2 部位ごとの腐食面積率

A～C橋すべてで下フランジ角部、添接部の腐食面積が大きくなっており、これらの部位が塗装の耐久上の弱点になっているといえる。また、Web外面はいずれの橋梁もほとんど腐食が発生していない。

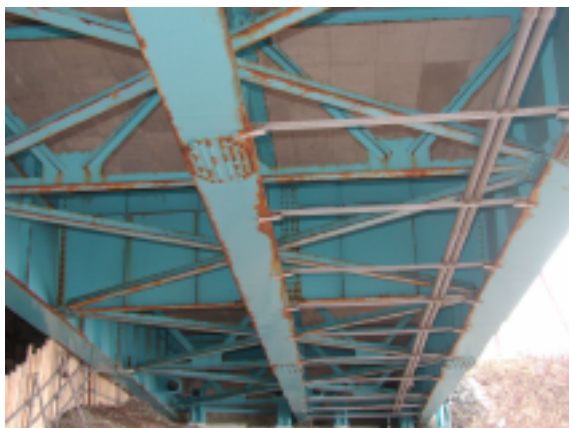
写真-1 A橋のWeb内側状況

前述の下フランジ部分以外にも対傾構、横構などの2次部材に腐食が認められており、Web外面と比較して内側の部材の腐食は顕著であった。

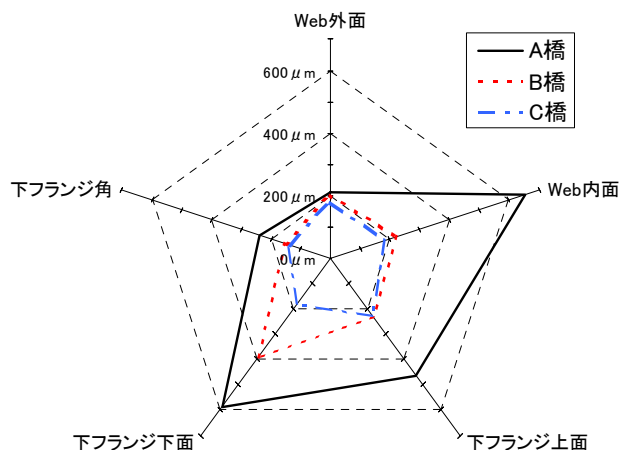
図-3 部位ごとの塗膜厚

A橋は、素地調整が3種ケレンであったため、他の2橋と比べて塗膜厚が厚くなっている。また、すべての橋梁で下フランジ角(エッジ)の膜厚が薄くなる傾向にあり、特にB、C橋では、c-1塗装系の目標塗膜厚である $205\mu\text{m}$ が確保されていない箇所もあった。

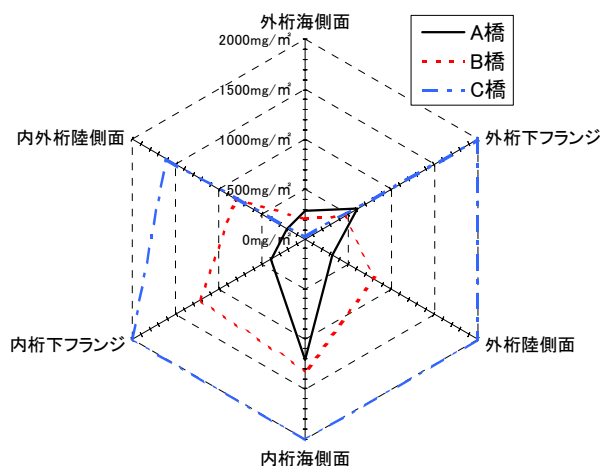
図-4 主桁部位ごとの表面付着塩分量

外側主桁の海側の面では、降雨などによる洗い流しの影響で付着塩分量が少なくなっていると考えられる。しかし、降雨の影響のない内側の面では多量の塩分の付着が認められ、A～C橋での実際の腐食部位と高い相関が認められた。
