## 鋼床版塗膜の凝集破壊

本州四国連絡橋公団 正会員 ○大塚 雅裕  
末廣 弘靖  
熊井 貴弘

西瀬戸自動車道（瀬戸内しまなみ海道）の因島大橋では、平成4年（供用後9年経過時）から鋼床版裏面に塗膜の膨れ、割れが発生し増加傾向にあることから、本塗装系の管理方法の検討に資する目的で塗膜調査を行った。

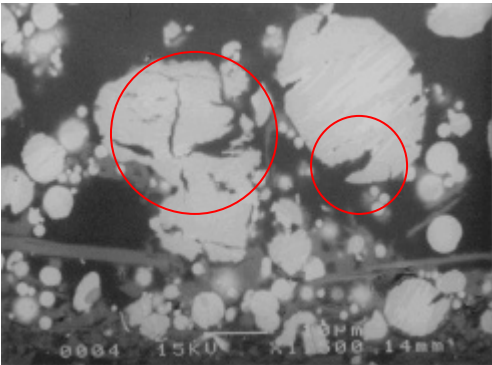
鋼床版で塗膜変状の多い区間(3P～4A)の塗膜は、見た目健全であっても付着力は低下していた。また、変状のあった部位の亜鉛粒子は酸化し、割れや膨張により付着力低下の一因となっていた。(写真－1) 塗膜変状の無い主塔、補剛桁においても亜鉛粒子の酸化が確認された。

写真－1 酸化し割れた亜鉛粒子

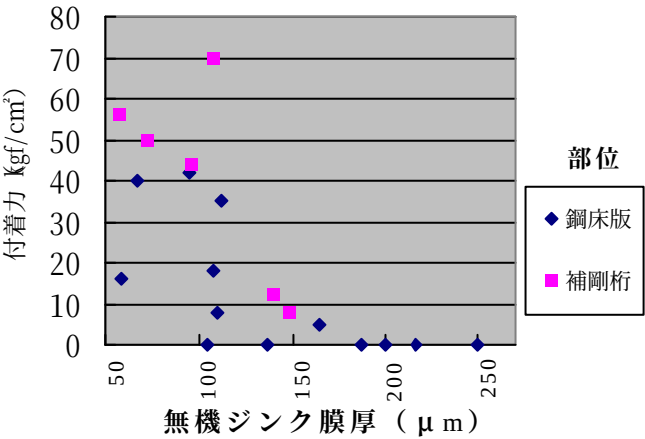
総膜厚の過多は内部応力の増大につながり、無機ジンク塗膜の過多は自身の硬化反応を妨げることとなる。膜厚は総じて厚く、特に無機ジンクの膜厚は設計値 75μm に対し、平均 128μm、最大 250μm であった。無機ジンク膜厚と付着力には相関が見られ、150μm を超えると付着力は 10kgf/cm<sup>2</sup> 以下であり塗膜の耐久性上の懸念がある。(図－1)

図－1 無機ジンク膜厚と付着力
