## 無塗装耐候性橋梁のさび安定化評価法の改善

阪神高速道路公団 正会員 ○川上順子\* 西岡 勉\*\* 吉原 聡\*\*\*  
 阪神高速道路管理技術センター 正会員 石崎嘉明 奥尾政憲  
 住友金属テクノロジー 正会員 原 修一

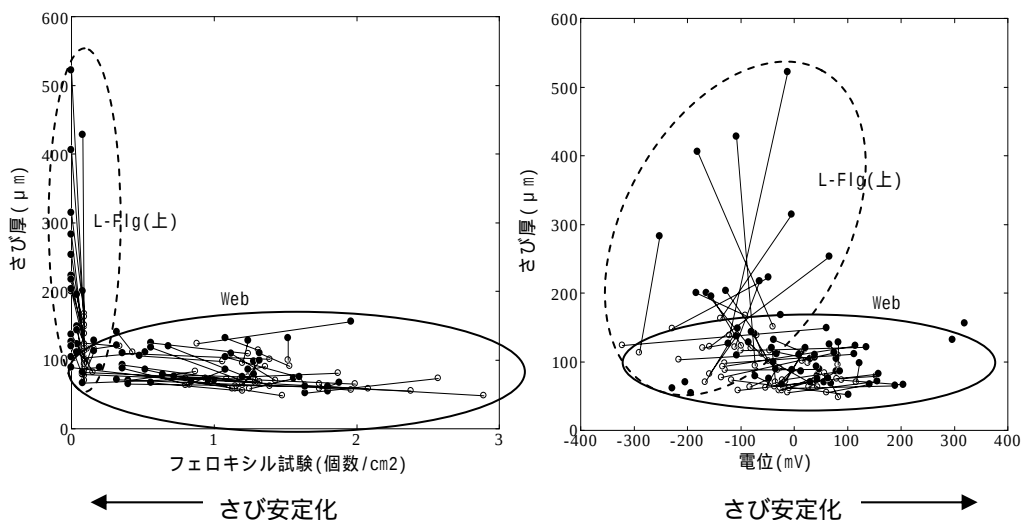
図-1 さび厚の増加とフェロキシル試験および電位との関係

図-1(左)に示すフェロキシル試験値とさび厚の増加すなわち腐食量との相関をみると、L-Flg(上)では明らかにさび厚が増大しているにもかかわらず、値が0を示し、さびが安定化したとの誤った評価を生ずる。これは、さび厚が厚くなる場合の評価には適さないことを意味する。一方、図-1(右)に示す電位は、フェロキシル試験に比べてL-Flg(上)の評価が改善されることがわかった。

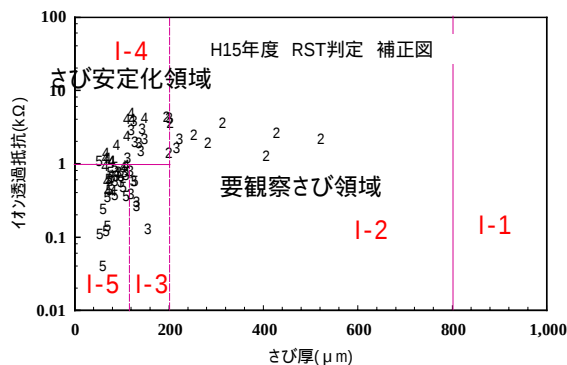
図-2 イオン透過抵抗評価図と外観評点との対応

図-2,3に紀平ら<sup>3)</sup>によるイオン透過抵抗評価図(補正)および電位評価図(補正)に平成15年度(5年後)の計測結果をプロットしたものを示す。原図は評点2(今後要観察さび)領域と評点3,4(問題のないさび)領域とのさび厚境界を400 $\mu\text{m}$ としているが,5年程度の比較的早期の評価であるため,領域の境界を半分の200 $\mu\text{m}$ に補正した。プロット数字に示す今回の外観調査による評点と領域とはイオン透過抵抗,電位ともによく一致し,両者の有効性を示していた。しかし,今回のような任意の経過年数での1年分の評価のみでさび安定化評価を行うには,さび安定領域の範囲設定に依存するところが多い。

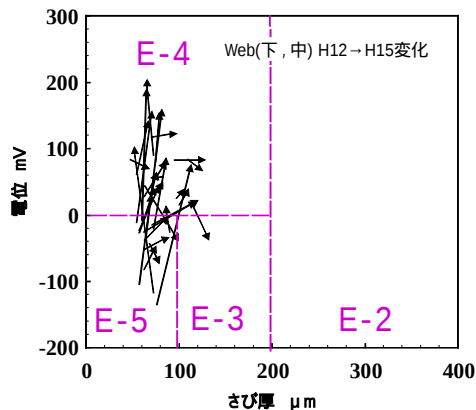
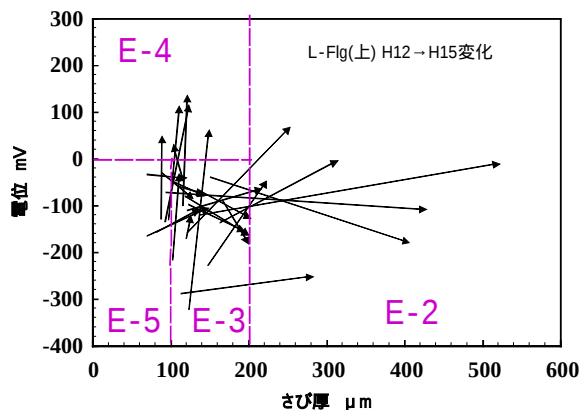
図-5. 経年変化を考慮した電位・さび厚評価図(左;Web(下,中),右;L-Flg(上))

3.で述べた課題を改善するためには経年変化に着目する必要があると考えられる。3年間の経年変化を図-5のベクトル(ベクトル始点はH12年度,終点はH15年度を表す)図で示した。これにより,Webのさびがほとんど安定域に移行しており,L-Flgのさびは良好なものと要観察すべきものとに分離され,腐食量(さび厚増加量)とほぼ明確に対応した定量的さび安定化評価ができると考えられる。
