## 九州・山口地区における耐候性鋼橋の実態調査

長崎大学大学院 学生会員 ○廣門 公二 長崎大学工学部 正会員 中村 聖三  
 長崎大学工学部 フェロー 高橋 和雄 九州工業大学 正会員 山口 栄輝  
 新日本製鐵（株） 正会員 安波 博道

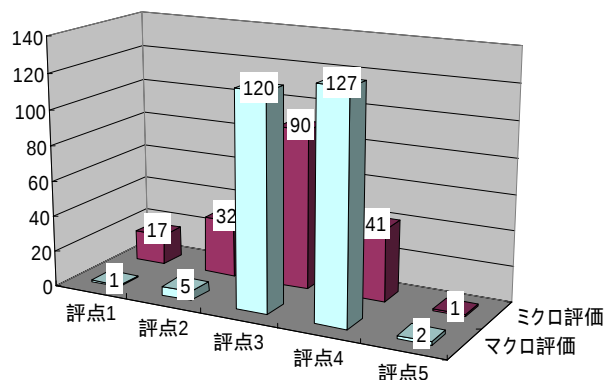
図-3 外観評点別橋梁数

結果を図-3に示した。外観評点2以下のものはマクロ(全体)評価では2.4%，ミクロ(局所)評価では約27%であり，調査橋梁に見られた好ましくない腐食は橋梁全体ではなく，ほとんどが局所において発生するものといえる。

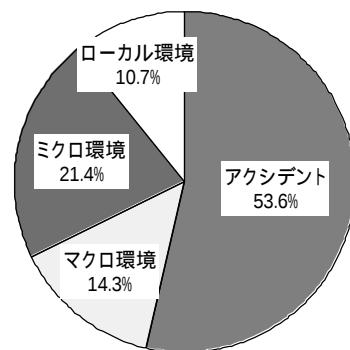
図-4 腐食原因により分類した割合

腐食原因は環境的要因と構造的要因に分類した。環境的要因は腐食箇所が橋梁全体に，構造的要因は局所に見られることが多い。環境的要因は，冬季に用いられる凍結防止剤や海岸からの飛来塩分の影響など架設地点における腐食環境であるマクロ環境，桁と地山，風向など地形と構造物によって作り出される腐食環境であるローカル環境に分類した。一方構造的要因については，桁と橋壁との位置関係や桁間隔などの局所的な地形と構造物によって創り出される腐食環境をミクロ環境，伸縮装置や排水ドレーンからの漏水など老朽化による水仕舞いの不備によるものをアクシデントと分類した。著しく腐食が進行していたものを腐食原因により分類した結果を図-4に示した。アクシデントが53.6%と最も多く，ミクロ環境21.4%，マクロ環境14.3%，ローカル環境10.7%と半数以上がアクシデントによる腐食であることがわかる。アクシデントによるものには，伸縮装置部の破損などによる漏水が橋台を伝って桁端に流れこむことで支承周辺，下フランジ上下面，またその近傍のウェブに腐食が見られたものが多かった。マクロ環境によるものについてはその大半が飛来塩分の影響であり，ミクロ環境によるものには桁と橋壁の間隔や桁と橋台との角度に起因する湿気の滞留など，構造による影響が多く見られた。ローカル環境によるものには，橋台付近にある植物の繁茂によりその周辺が湿潤状態になり，腐食が進行していた事例も多くあった。

調査した九州・山口地区における耐候性鋼橋では，うろこ状錆や層状剥離錆は橋梁全体ではなくそのほとんどが局所的に発生していた。その原因を腐食環境別に見ると，その半数以上が老朽化など水仕舞いの不備によるアクシデントによるものであることが分かった。その他の原因として飛来塩分の影響，桁端部の湿気の滞留などによるものが多く認められた。
