## オープングレーチング床版を用いた橋梁の付着物の調査

青森県土木整備部 井上 正志 財)海洋架橋調査会 佐藤 昭光  
 (株)神戸製鋼所\* 正会員 窪田 晃 (株)神戸製鋼所 正会員 広沢 正雄

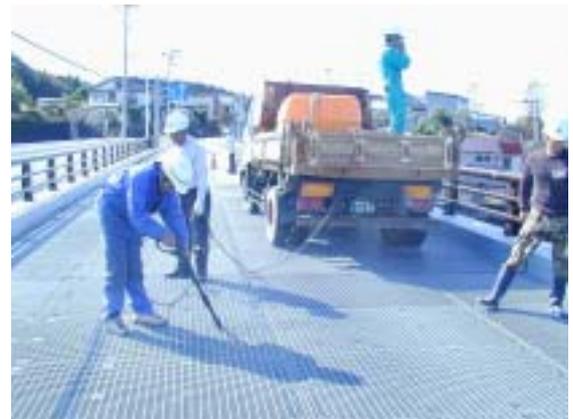
写真-3 水洗洗浄状況

水洗浄後の付着塩分はウェブ面や下フランジ上面はほとんど洗い流されている。上フランジ下側は除去されているところと除去されていない部分もあり、洗浄がしにくいことが確認された。しかし、洗浄前の結果から上フランジ下面および下フランジ下面はグレーチング部が RC 部に比べて付着塩分量が少ないことから、自然の降雨によってフランジ下面まで洗い流されていることがわかる。このためウェブ面の洗浄だけでなく上フランジ面も洗浄することによって、フランジ下面にも

も洗浄水が流れるような工夫をする必要がある。

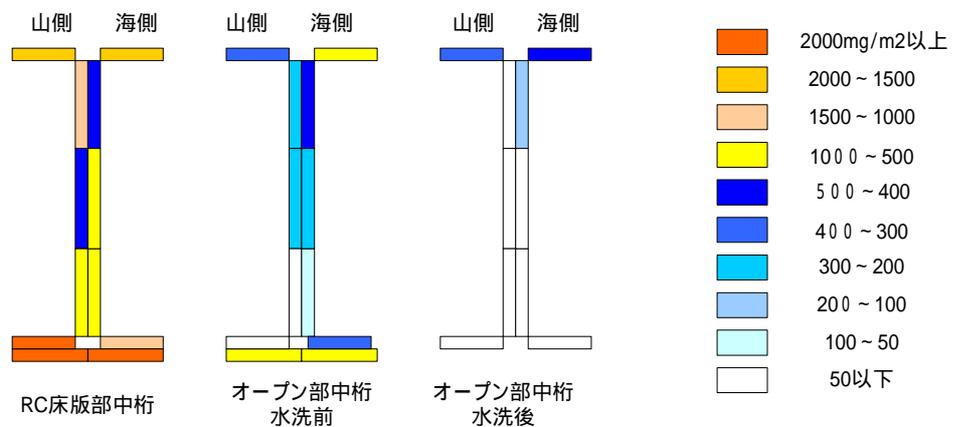
図-3 表面塩分の測定結果

表面塩分計による測定結果を図-3 に示す。付着塩分は、RC 床版部に比べグレーチング部は相当低いことがわかる。RC 部は上フランジ下面や下フランジ下面は 2000mg/m<sup>2</sup>以上で測定不可能な塩分値となっているが、グレーチング部では上フランジ下面や下フランジ下面は塩分量の高いところもあるが、ほとんどの部位において 500mg/m<sup>2</sup> 以下の値となっている。風雨の影響を受けるウェブ側や下フランジ上面は 100mg/m<sup>2</sup> 以下のところが多い。

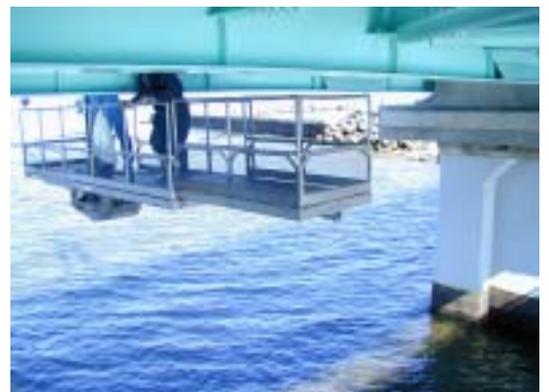
写真-4 汚れの点検調査

また、主桁の汚れや付着物は、表-1 の備考に示すように RC 床版下面の主桁にも砂等が付着している。オープングレーチングは RC 床版に比べて汚れや付着物が多いと想定されたが、大きな差異は見当たらなかった。
