# 大鳴門橋多柱基礎構造に対する耐震性照査報告

○本州四国連絡橋公団 長大橋技術センター 正会員 河藤 千尋  
 同 上 正会員 河口 浩二  
 同 上 正会員 古村 学

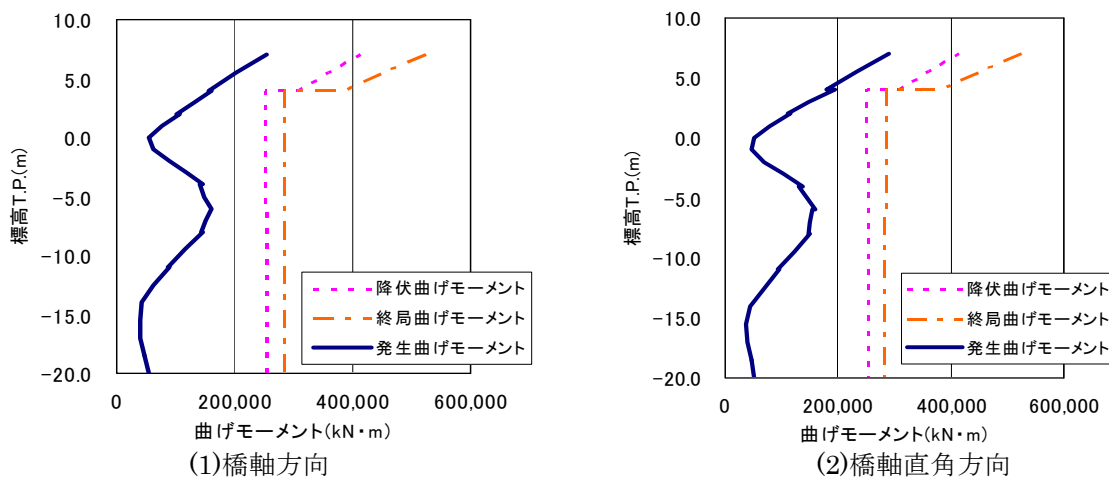
図-4 3P多柱基礎φ7m柱の曲げモーメント分布

図-4より、曲げモーメントの照査では柱全長にわたり、降伏曲げモーメント内に入っている。また図には示していないが、一部引抜き側軸力作用時にわずかに降伏曲げモーメントを超過する柱があるものの、残りの柱は全て降伏曲げモーメント内にあり、多柱基礎は十分な曲げ耐力を有することを確認した

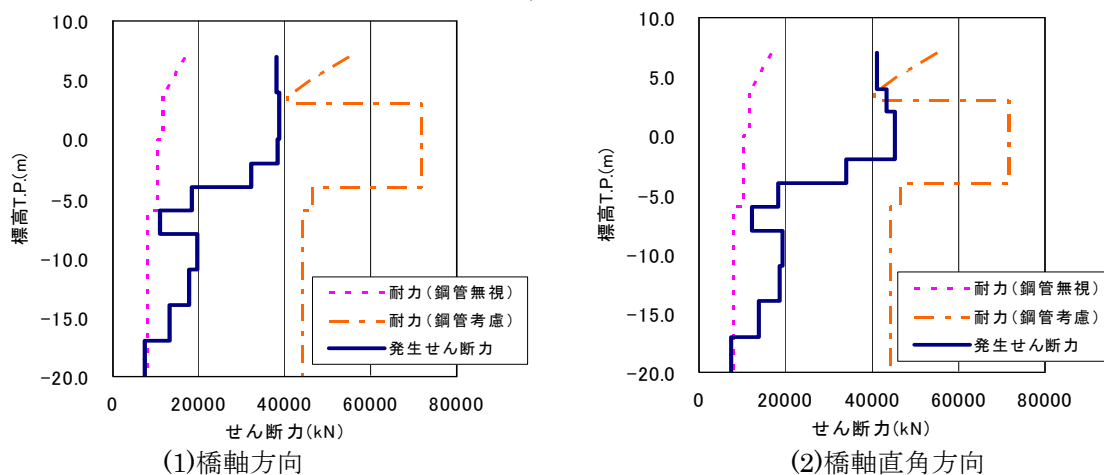
図-5 3P多柱基礎φ7m柱のせん断力分布

図-5より、3Pのφ7m柱で鋼管を考慮したせん断耐力を超過する部分が一部見られる。これは4Pのφ7mの柱においても同様である。この部分は板厚12mmのケーシング管とラップ管の間の約2m区間である。ここで、耐力を超過する割合が小さいこと、鋼管等に使用されている材料強度は一般に公称値よりも高いこと、鋼管径に対する耐力不足区間長が短いこと、せん断破壊が生じる場合は斜めに生じることなどを総合的に判断して、この区間でせん断破壊が生じる恐れは少ないと判断している。またφ4mの柱はすべて鋼管を考慮した耐力以内であった。

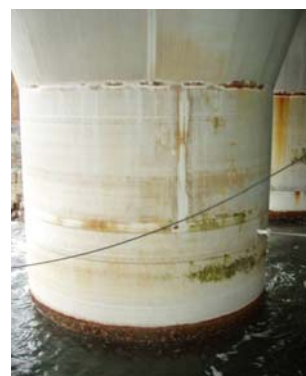
写真-2 多柱基礎腐食現況例

大鳴門橋多柱基礎部のレベル2地震動に対する耐震性照査の結果、一部せん断耐力を超過する部分があるが、基礎全体としては多柱外鋼管を応力部材として考慮すれば所要の耐震性を有しているものと判断された。従って、多柱基礎の鋼管を応力部材として考慮しなければならないため、鋼管を健全な状態に保っていく必要がある。そのため公団ではφ7m柱を優先して平成13年度から海中部分の電気防食工事を開始し、平成15年度からペトロラタム系防食テープによる干満部および飛沫帯部の防食工事を実施中である。写真-2に多柱基礎の腐食現況例、写真-3に多柱基礎の飛沫帯部の補修工事状況を示す。

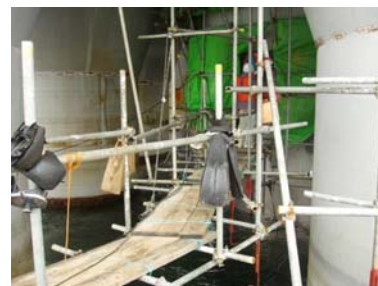
写真-3 多柱基礎補修工事状況
