## 平成 15 年(2003 年)十勝沖地震の地震記録

| 北海道開発土木研究所 | 正会員 | ○ 佐藤 睦治 |

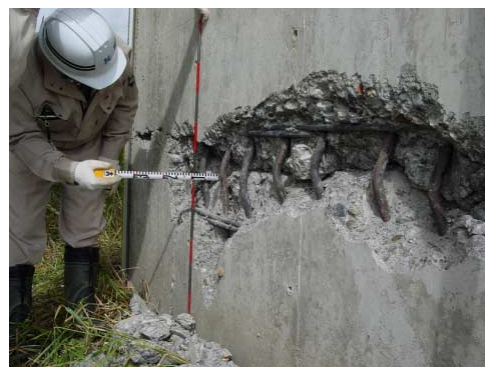
本橋の主な損傷はトラス部径間の支承アンカーボルトによる橋脚天端の橋軸および橋軸直角方向の押し抜きせん断破壊と側橋梁橋脚の曲げ破壊である。

写真 - 1には、側橋梁のP13橋脚の損傷を示す。この部分近傍で主鉄筋が段落としされていることが確認された。P13を除く橋脚では、このような損傷ではなく、亀裂がほぼ水平であること、かぶりおよびコアコンクリートの状態、主鉄筋の状態から、軽微な曲げ損傷が主であると考えられる。

写真 - 1 千代田大橋の P13 橋脚の損傷

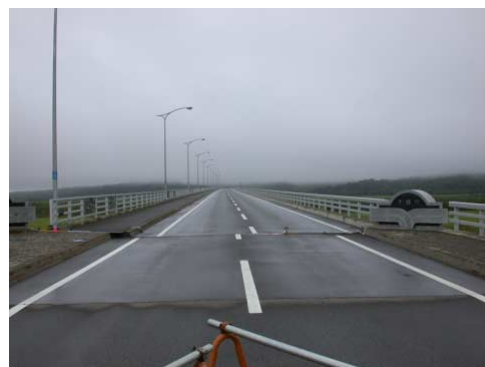
十勝河口橋は平成4年に架設された橋長 928mの長大PC橋である。起点側から、3径間連続PC箱桁、3径間有ヒンジラーメン、3径間連続箱桁 2連で構成されている。本橋の主な損傷は支承の破壊による桁の横ずれと橋台盛土背面の沈下である。

写真 - 2には、十勝河口橋のずれを示す。写真より、センターラインに着目すると、桁が横にずれていることがわかる。その最大ずれ幅は約 60cm である。また、支承の破壊に伴い路面には上下方向の段差も生じている。

写真 - 2 十勝河口橋の横ずれ
