初期の溶接鋼鉄道橋の解体調査

東海旅客鉄道(株) 正会員 伊藤 裕一
正会員 鈴木 亨

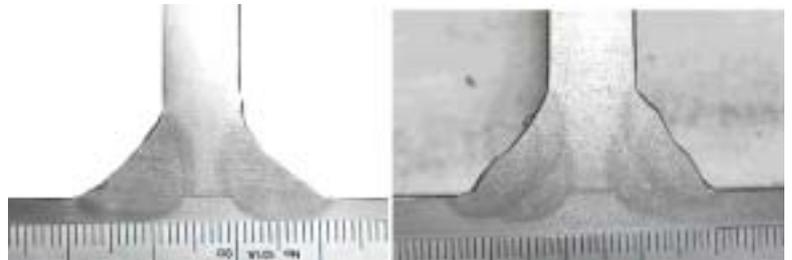
主桁縦ビードの断面マクロを写真-1に示す。縦ビードの溶接は7mmすみ肉溶接が基本で、一部9mmすみ肉溶接となっている。溶込みは非常に深く、サブマージーク溶接で行われたのではないかとと思われる。9mmすみ肉溶接部は、その上に2層手溶接により上盛り溶接が行われている。溶接内部には、部分的にギャップが大きくスラグの溜まっている所も散見されたが、特に大きな欠陥は見られず（1.5mmブローホール1個）、全般的に品質としては良好なものと考えられる。

写真-1 主桁縦ビード断面マクロ

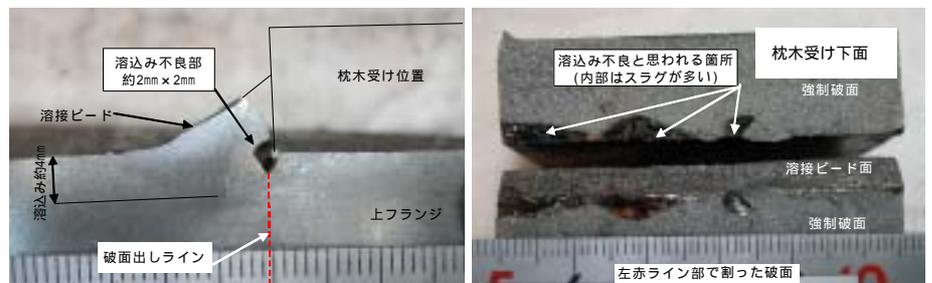
枕木受け前面溶接はかなり溶込みが深く、手溶接とは考えにくい。本橋製作当時は、一部でノンガスの半自動溶接が出始めた頃との情報もあり、その溶接が使用されたのではないかとと思われる。ルート部にはブローホール、溶込み不良による大きな溝やスラグ巻き込みと思われる大きな空孔が多数観察される（写真-2）など、A橋とは溶接部の性状が大きく異なる。実橋梁で枕木受け前面溶接のルート部から発生する疲労損傷の発生率は橋梁により異なる²⁾が、今回の調査結果から溶接品質も発生率に影響を与えている可能性が高い。

ルート部に見られた溝状の欠陥は全長に続いたものでなく、大きく不規則な形で存在しており、内部にはスラグが多く見られた。このことから、アークの指向性が強い溶接方法により、ルート部のフ

写真-2 枕木受け前面溶接部マクロ

ランジ面が溶かされたものの、トーチの動きによりその溝が溶け込まず残ったものではないかと推定される。

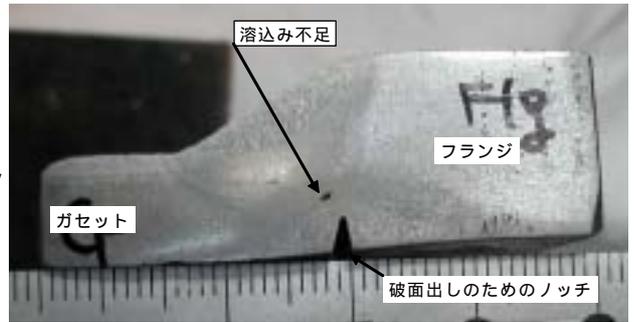
フランジガセット溶接部のマクロ写真を写真 - 3 に示す。本溶接部は完全溶込みとして設計されていたが、試験片ほぼ全数の板厚中央部に A 橋には見られなかった溶込み不良が存在した。裏ガウジング再溶接が行われているが、はつり位置が悪く深さも足りなかったと考えられる。

写真-3 フランジガセット溶接部マクロ
