## 鋼床版の疲労き裂発生パターンに関する一分析

首都高速道路公団 正会員 ○神木 剛  
 首都高速道路公団 正会員 下里 哲弘  
 首都高速道路公団 正会員 増井 隆

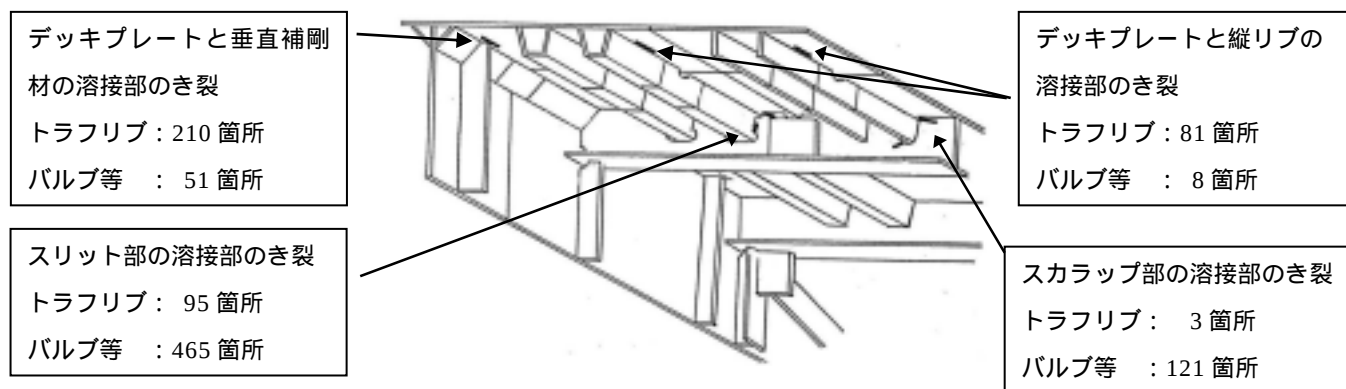
図-2 疲労き裂発生部位（トラフリブ、バルブ等の模式図）

発見されたき裂の主な発生位置とき裂数を図-2 に示す。トラフリブでは、デッキプレートと垂直補剛材の溶接部、スリット部で損傷が多く発生している。また、バルブ等では横リブ交差部（スカラップ、スリット部）、デッキプレートと垂直補剛材の溶接部で多く発生している。垂直補剛材とデッキプレートの溶接部は、縦リブ形式によらず損傷が多く発生している。また、トラフリブではデッキプレートとの溶接部にき裂が発生しており、図-3 に示すようにデッキプレートを貫通する危険性を有しているため早期の対策が必要である。

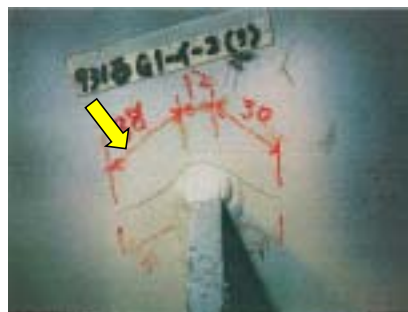
図-4 デッキプレートと垂直補剛材の  
き裂（溶接止端部）

デッキプレートと垂直補剛材の溶接部のき裂は、溶接ビード止端部のき裂が 95%（図-4）、溶接ビード中央部のき裂が 5%（図-5）である。溶接ビード止端部において多く発生しており、デッキプレートの応力の影響が大きい。

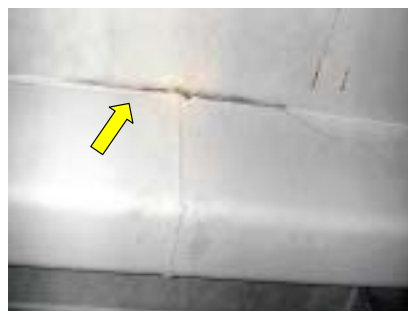
図-6 トラフリブとデッキプレートの  
溶接部のき裂（縦リブ支間中央部）

デッキプレートとトラフリブとの溶接部のき裂は、進展方向によってはデッキプレートを貫通し走行性に影響を及ぼすことから最も注意が必要である。き裂位置で分類すると、縦リブ支間中央部に発生しているき裂は 60%（図-6）、横リブとの交差部に発生しているき裂は 40%（図-7）であり、発生率はほぼ同一の結果となった。

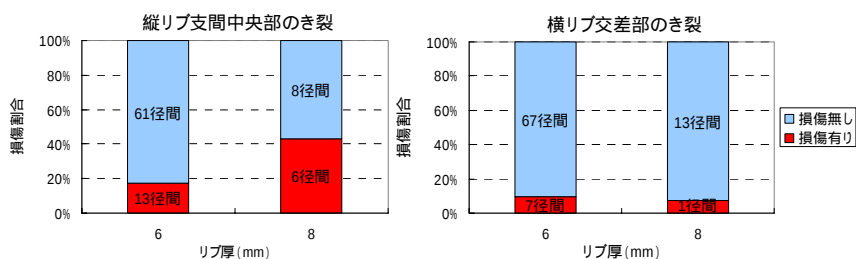
図-8 トラフリブ厚さと損傷率の関係

図-8 にリブ厚によって分類した結果を示す。縦リブ支間中央部ではトラフリブの板厚が厚くなると、損傷率も大きくなる傾向がみられ、デッキプレート（12mm）とトラフリブの板厚による微妙な剛性のバランスによって損傷率が変化する傾向が伺え、鋼床版の疲労対策の難しさが分かる。今後更に縦リブ・横リブ配置とき裂発生パターンについて分析を行う。図-9 にトラフリブ支間長によって分類した結果を示す。き裂とトラフリブ支間長の間に明確な相関関係は見られなかった。これは、き裂発生原因がトラフリブ面内のデッキプレートの変形によるためであると考えられる。
