## 腐食した鋼鉄道橋の疲労载荷試験について

鉄道総研 正会員○杉本一郎，鉄道総研 正会員 市川篤司

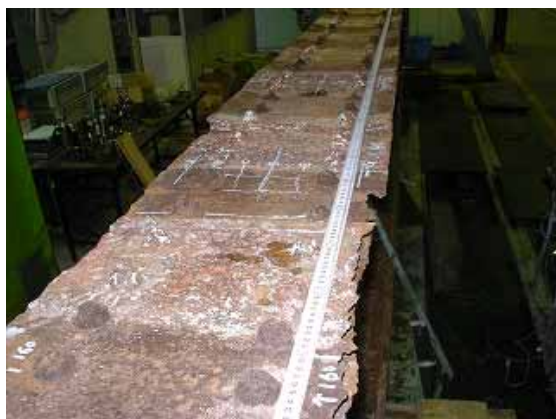
今回、実験に用いたリベット桁は1902年製作の上路桁であり、支間は10.1m、鋼重は約50kNである。図1に本桁の寸法概要を示す。写真1に上フランジ上面の腐食状況を示す。試験を行うにあたり、事前に錆および桁に塗布されていた塗膜をウォータージェットおよびタガネを用いて除去した。次に上フランジの腐食量を50mmピッチのメッシュにて測定した。最小断面については20mmピッチで測定した。腐食は最大で元の母材厚さから10数mm程度減少している箇所も見られた。なお、上フランジと支点部を除いたウェブおよび下フランジの腐食による断面減少はほとんど認められなかった。

写真1 腐食状況（上フランジ上面）

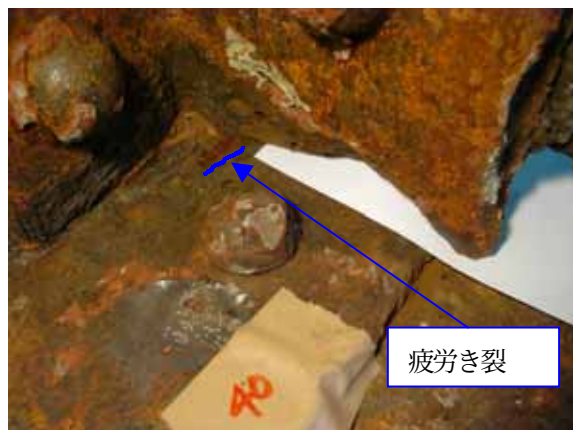
試験の結果、140万回にて支点部の下フランジを構成するアングル材首部ならびにソールプレートから疲労き裂が発生した（写真3）。この箇所は写真4に示すように端補剛材の下フランジ部分が腐食して荷重を伝達できない構造となっている。

写真3 支点部

- (1) 支点部の端補剛材下端部が欠食している場合、き裂が発生しやすいためこの部分の検査が重要である。
- (2) リベット桁のフランジから発生する疲労き裂に対しては従来の実験結果をほぼ満足している。

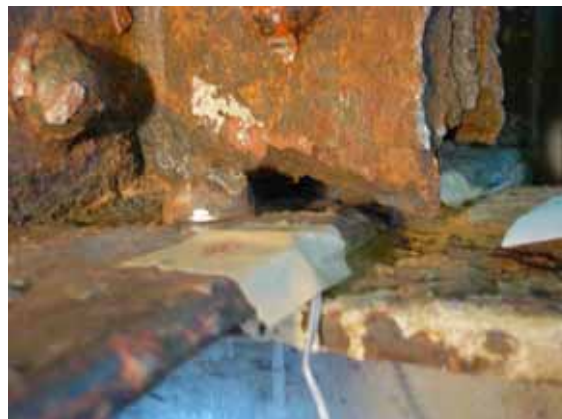
写真4 支点部

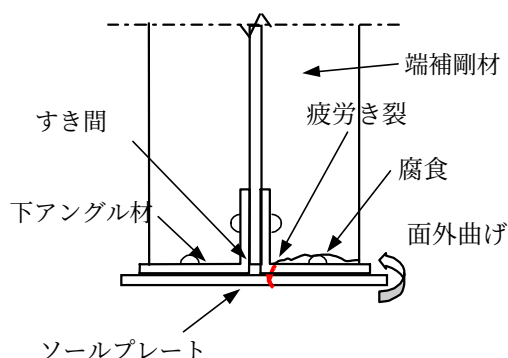
そして、図2に示すように橋軸方向のたわみ以外に橋軸直角方向へソールプレートが曲げを受ける挙動も目視で確認できた。このことから端補剛材下端部の腐食は疲労に対して厳しいことが示された。一方、上下フランジの疲労き裂に対する試験結果を図3に示す。上フランジも支点部と同様に腐食がかなり見られたが、350万回を経過しても疲労き裂の発生は認められなかった。この350万回は実列車荷重レベルに補正すると実際には1400万回相当の繰返し回数を生じさせたことに相当する。リベット桁の公称応力としては従来の実験結果を概ね満足する結果となった。また、前回の実験ではG等級レベルにおいて下フランジにき裂が発生したが今回の試験ではそのような現象は見られず、結果的に従来のC等級からD等級レベルを満足するものであると考えられる。

以上より、支点部の欠食により高い応力が発生するため支点部に疲労き裂が発生しやすいことが改めて明らかとなった。リベット桁のフランジの疲労強度としては従来と同等程度と予想される。

図2 き裂発生の原因

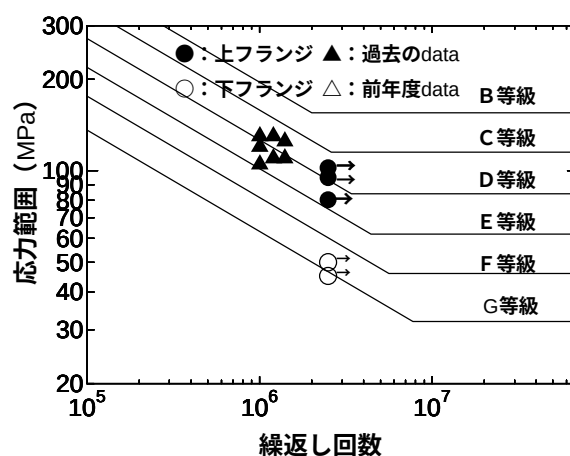
図3 疲労試験結果
