## 鋼横梁支点直下ダイヤフラム溶接部の疲労損傷原因の一考察

首都高速道路技術センター 正会員 ○木ノ本 剛  
首都高速道路技術センター 弓削 太郎

首都高速道路公団 正会員 下里 哲弘

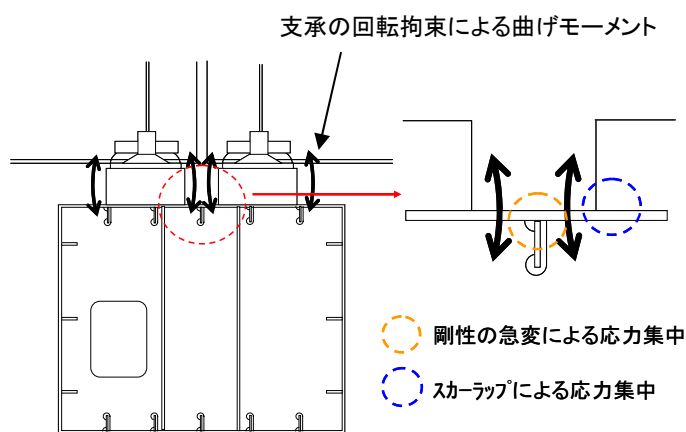
図-1 支承の回転拘束と応力集中位置の関係

鋼横梁支点直下ダイヤフラムの溶接部に発生した疲労損傷の発生原因としては図-1 に示すように、鉛直荷重や支承の経年劣化に伴う移動や回転の拘束により発生する曲げモーメントの作用により、剛性が急変する箱型支承台座端部で生じる応力集中やスカラップ部の局部変形による応力集中と推察できる。

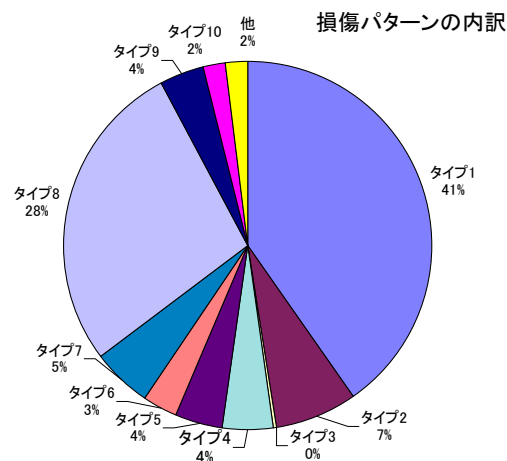
図-3 各損傷タイプの損傷発生率

①**損傷パターンの分類**:鋼横梁支点直下の溶接部に生じているき裂を図-2 の様に分類し、全損傷数に対し各損傷パターンの発生割合を図-3 に示す。また、図-4～図-5 に点検により発見された代表的な損傷の写真を示す。損傷の発生位置は、補剛縦リブを連続させるためのダイヤフラムに設けたスカラップのまわし溶接部及び箱型の支承台座端部近傍の横梁上フランジとダイヤフラムの隅肉溶接部に多い。損傷パターンでは、横梁上フランジとダイヤフラムの溶接のスカラップまわし溶接部に分類される損傷が全体の約半数を占めることがわかる。また、スカラップ位置をダイヤフラム中央と端部で分類すると、いずれの損傷パターンもダイヤフラム中央のスカラップ部で多数発生していることがわかる（表-1）。これより、剛性急変箇所での応力集中やスカラップ部の局部変形が損傷原因として推察される。

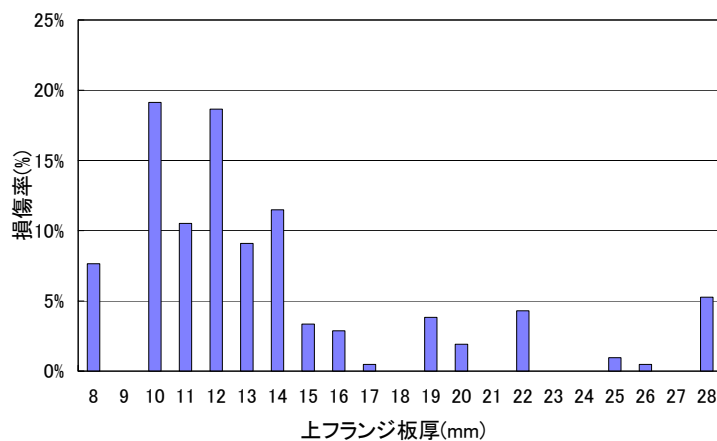
図-6 上フランジ板厚毎の損傷率

③**上フランジ厚との関係**:図-6 は上フランジ板厚と損傷率の関係を示している。図より上フランジ板厚が 12mm 以下において全数の 50%以上を、15mm 以下では全数の 80%の損傷が発生していることがわかる。上フランジ厚が薄い場合には箱型支承台座端部での剛性変化に伴う応力集中がより大きくなることを考えると、剛性の急変箇所における応力集中が損傷原因として推察されることを示している。
